**ԵՐՐԱԿԱՑՈՒԹՅՈՒՆ**

**ՀՀ Լոռու մարզի Թումանյան քաղաքի դպրոցի տեխնիկական վիճակի և սեյսմիկ խոցելիության մակարդակի գնահատման վերաբերյալ**

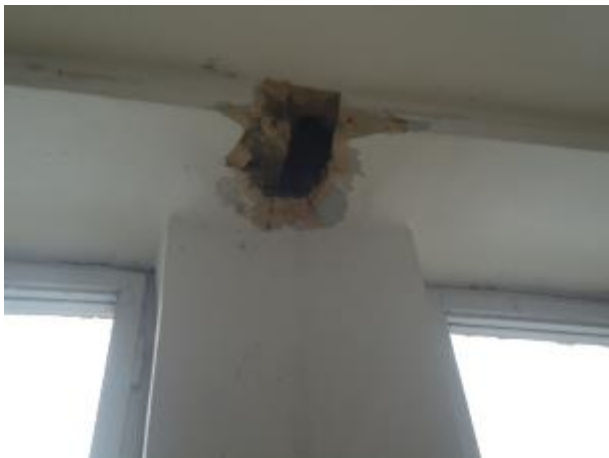
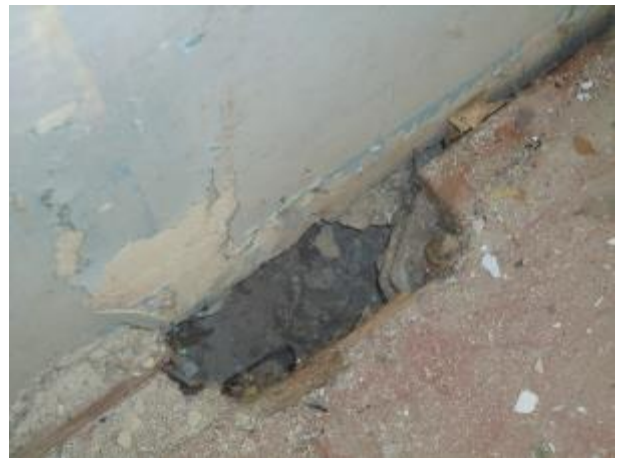
ուների միացման հանգույցների տեղազննմանն պատակով, մասնաշենքերի տարբեր հատվածամասերում բացվել և տումնասիրվել են որոշ հանգույցներ (տեսնկ. 2), որի արդյունքում պարզվել է, որ հանգույցներում շինարարական աշխատանքներն իրականացվել են բազմաթիվ թերություններով ու սխալներով,

ինչի հետևանքով կոնստրուկտիվ տարրերում առաջացել են տարբեր բնույթի տարբեր աստիճանի վնասվածքներ, մասնավորապես.

- բետոնացումն իրականացվել է անբավարար թրթռացմամբ կամ առանց թրթռացման

,  
• ամրանները և հանգույցներում կիրառված պողպատե երդիի բլեմենտները չունեն բավարարող աստիճանի բետոնե պաշտպանիչ շերտ, իսկ որոշ դեպքերում բետոնե պաշտպանիչ շերտն ընդհանրապես բացակայում է, ինչի հետևանքով մերկ մնացած ամրանները և պողպատե երդիի բլեմենտները ենթարկվել են համատարած զգալի կոռոզիայի:

• հանգույցում կիրառված մետաղական սալերը և դրանք միմյանց հետամրակցող M12-M14 համարի հեղույսները չունեն համապատասխան հակակոռոզիոն պաշտպանիչ շերտ, ինչի հետևանքով ենթարկվել են համատարած զգալի կոռոզիայի,

Նկ. 2 Հավաքովի/բիեծանների ուսյունների միացման հանգույցների տեսքեր

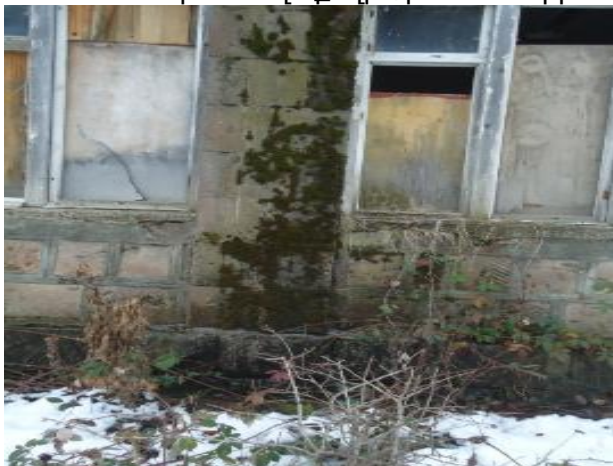
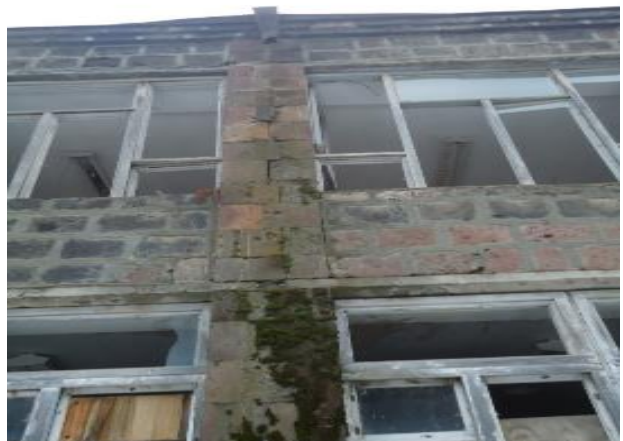
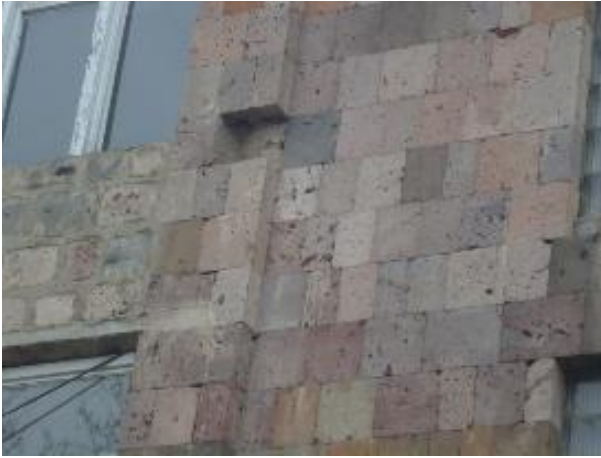
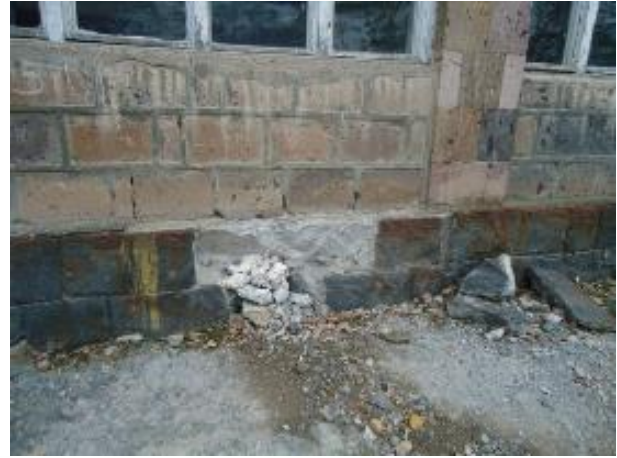
• Պատերի քարաշարվածքում կան զգալի վնասվածքներ, և դրանք ավելի շատ արտահայտված են հատկապես այն տեղերում, որտեղ տանիքի ջրահեռացման խողովակներից ջրերը թափվել են պատի վրա (տես նկ. 3): Պատերի քարաշարվածքը թույլ հողմնահարվել է: Պատերի քարաշարվածքի ընդհանուր մակերեսի մոտ 5 տոկոսում կան մինչև 3 մմ բացվածքի լայնությամբ ուղղաձիգ և թեք միջանցիկ ճաքեր, որոնք ունեն նստվածքային բնույթ: Պատերի պատվանդանային մասերը և հատակից մոտ 0.5 մ բարձրությամբ հատվածները գտնվում են թույլ խոնավացած վիճակում: Պատերն ու հատակները խոնավացել են հետևյալ պատճառներով:

- հիմքերնուպատերի գետնախարսխային մասերը չունեն ջրամեկուսիչ շերտ,
- սալվածքի տեխնիկական վիճակն անբավարար է, ինչի հետևանքով թուլորտային տեղումների ջրերն ու մակերևույթային ջրերը ներթափանցում են նշենքերի կոնստրուկտիվ տարրերը,
- ջրագծերի և կոյուղուներքին ցանցից տեղի են ունենում ջրի արտահոսք:

Նկ. 3 Պատերի քարաշարվածքի վնասվածքների և ճաքերի տեսքեր

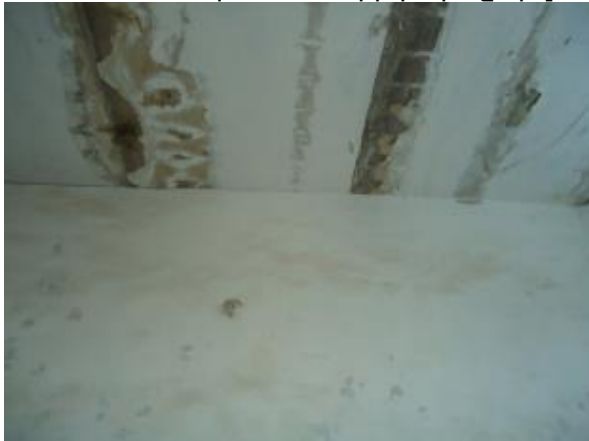
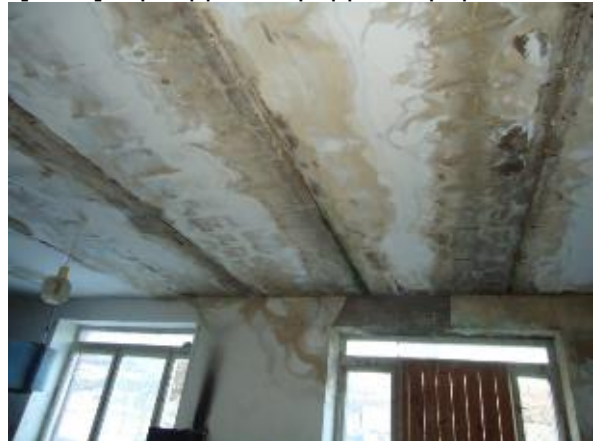
• Տեղի են ունեցել միջհարկային ծածկերի ու վերնածածկի հավաքովի ե/բ սալերի միմյանց նցնկատմամբ մինչև 3 մմ տեղաշարժեր, ինչը թույլ ճաքերի տեսքով արտահայտվել է սալերի միջև կարանների առաստաղի վերանորոգված ներկված սվաղին (տես նկ. 4): Ծածկերի սալերի տեղաշարժերն առաջացել են Սպիտակի ավերիչ երկրաշարժի հետևանքով:

Նկ. 4 Միջհարկային ծածկերի ու վերնածածկի հավաքովի/բալկոնի վնասվածքի տեսքեր

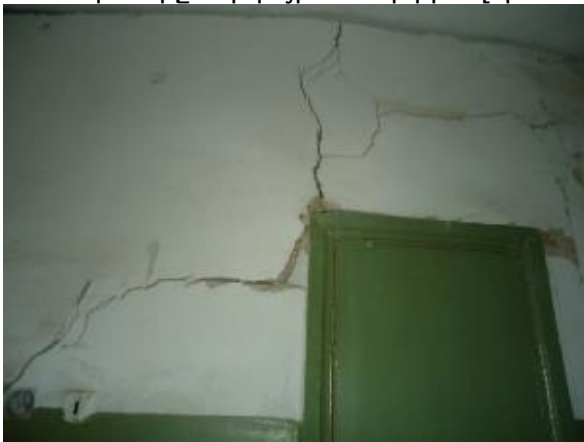
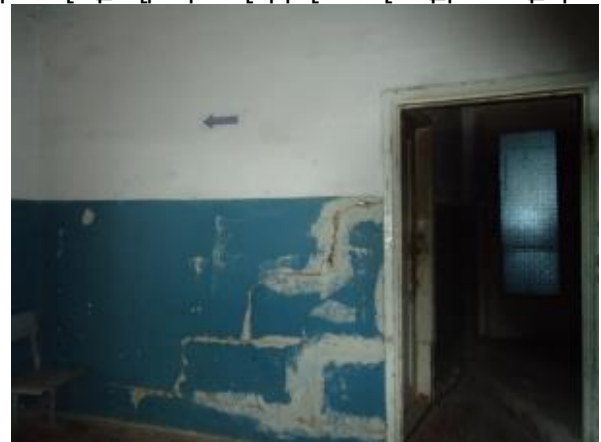
• Միջնորմներում կան մինչև 2-8 մմ բացվածքի լայնությամբ տարբեր ուղղություններով միջանցիկ ճաքեր: Միջնորմների համրակապումը կոռոզիոն ստրուկցիաների հետևանքով արարել, իսկ դրանց միացման կարանների սվաղին վրա առկա են մինչև 3-5 մմ բացվածքի լայնությամբ ճաքեր (տես նկ. 5): Երկրաշարժից հետո որոշակի միջնորմներ ուժեղացվել են մետաղական անկյունակներով (տես նկ. 6):

Նկ. 5 Միջնորմների վնասվածքների և ճաքերի տեսքեր

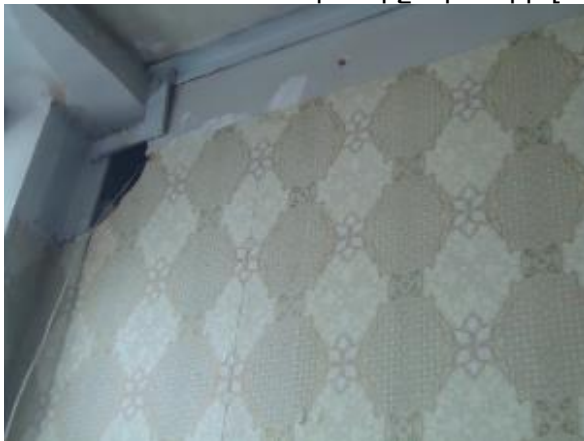
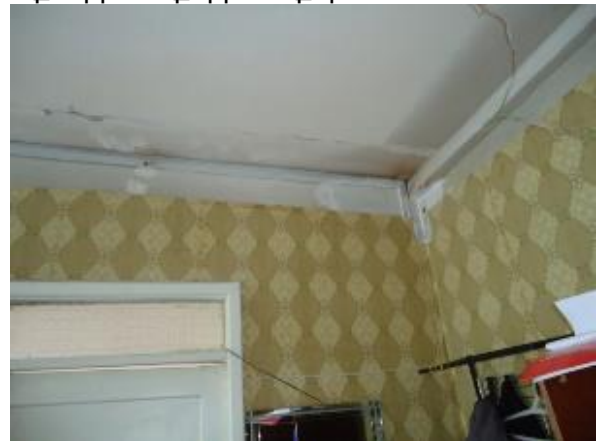
Նկ. 6 Դրվագներ ուժեղացված միջնորմներից

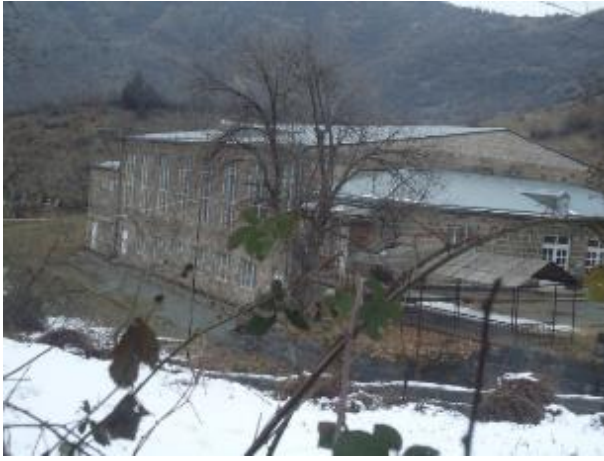
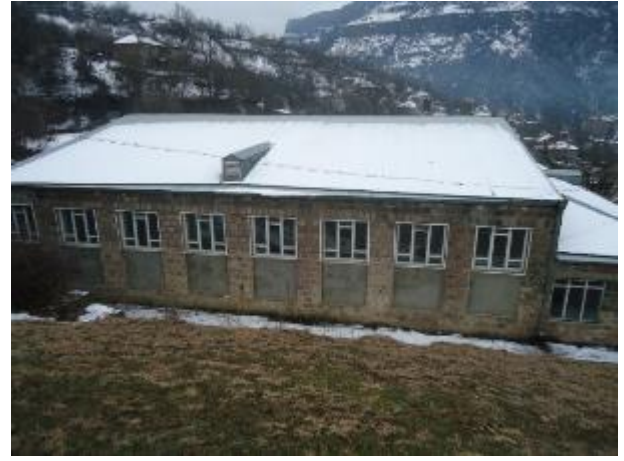
- մասնաշենքի տանիքի ասբոշիֆեյա ծածկույթն ամբողջությամբ փոխարինվել է նոր մետաղական հարթ թերթերի ծածկույթով և այն գտնվում է լավ վիճակում,

- բոլոր ջրհորդաններն ու ջրահեռացման խողովակները փոխարինվել են նորերով և դրանք գտնվում են լավ վիճակում:

Նկ. 7 Կերանորոգված տանիքների տեսքեր

• Դպրոցի տնօրենի տեղեկատվությամբ՝ 2010 թ. իրականացվել են մարզադահլիճի մասնաշենքի տանիքի վերանորոգման աշխատանքներ: Մեր տաղազն նմամբ պարզվեց, որ իրականացվել են հետևյալ աշխատանքները (տես նկ. 7).

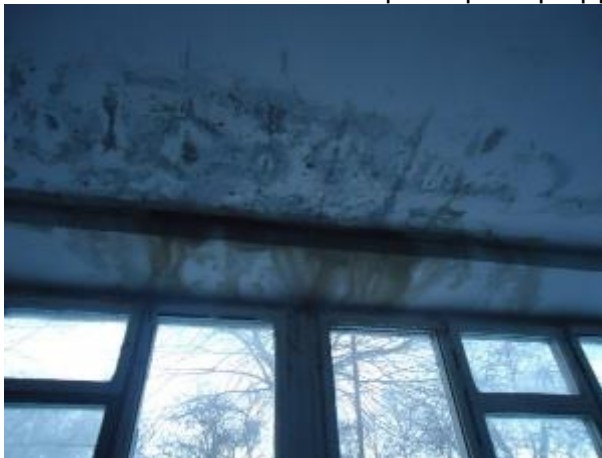
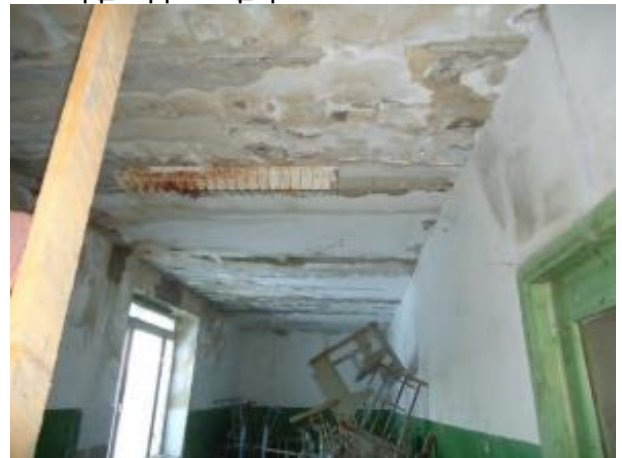
Դպրոցի մյուս մասնաշենքերի տանիքի ասբոշիֆեյա ծածկույթը չի վերանորոգվել և գտնվում է անմխիթար վիճակում,

ինչի հետևանքով մթնոլորտային տեղումների ջրերը ներթափանցել են կոնստրուկտիվ տարրեր և առաջացրել վնասվածքներ (տեսնկ. 8):

8 Տանիքից ներթափանցած մթնոլորտային տեղումների ջրերի ազդեցությունից առաջացած վնասվածքների տեսքեր

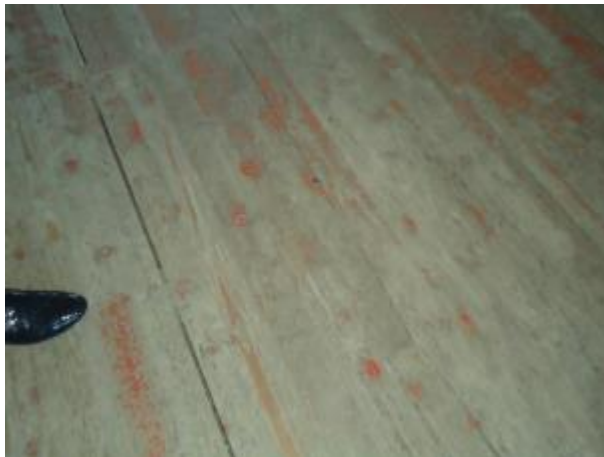
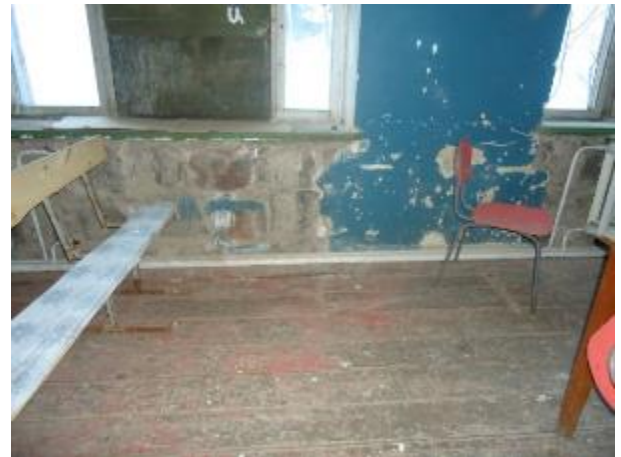
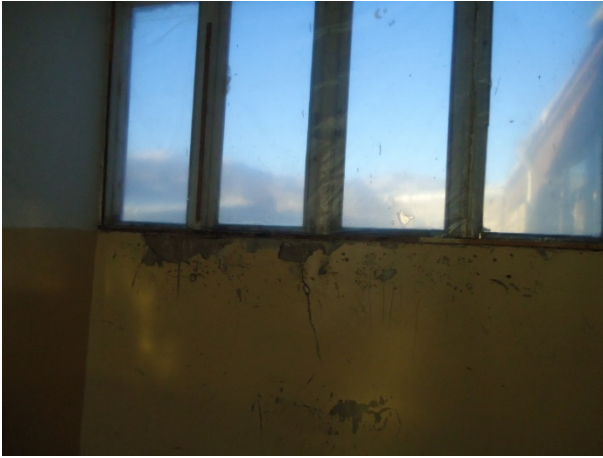
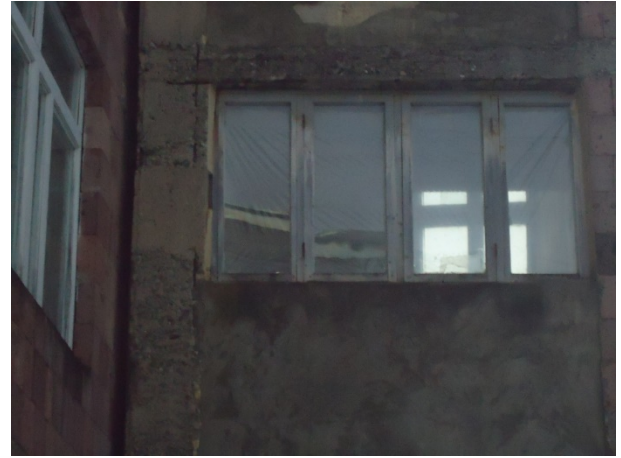
Աշակերտների թվաքանակի նվազեցման պատճառով երկհարկ մասնաշենքը վերջին տարիներին չի շահագործվել և մասնաշենքի ներքին հարդարանքի, դռների, պատուհանների և հատակների տեխնիկական վիճակը գհանատվում է անբավարար (տեսնկ. 9):

Նկ. 9 Հատակների, դռների ու պատուհանների վնասվածքների տեսքեր

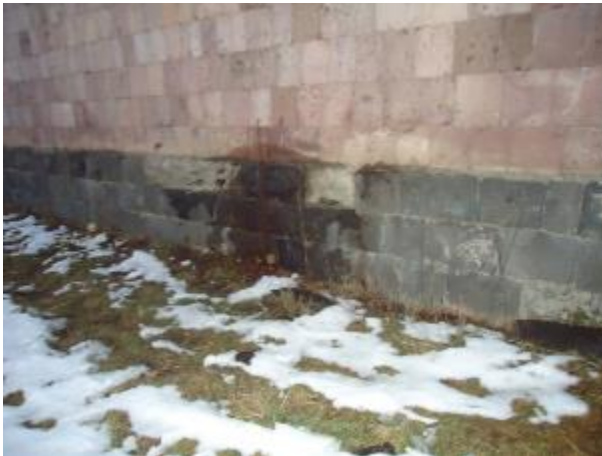
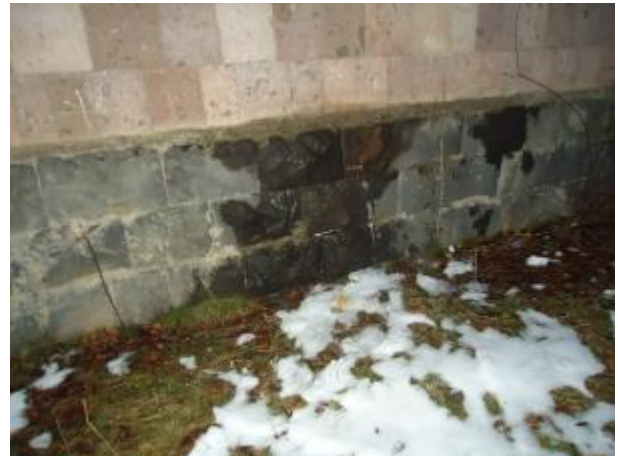
• Շենքերի սավալածքի տեխնիկական վիճակն անբավարար է (տեսնկ. 10), տեղ-տեղ խոտաբույսեր և ծառեր են աճել,

ինչի հետևանքով մթնոլորտային տեղումների ու ակերևոյթային ջրերը ներթափանցում են քի կոնստրուկտիվ տարրերն ու հիմնատակ,

պատճառ հանդիսանալով մասնաշենքերի կոնստրուկտիվ տարրերում առկան ստվածքային ներկույթներին:

Նկ.10 Սավաճքի անբավարար վիճակի տեսքեր
