ԵԶՐԱԿԱՑՈՒԹՅՈՒՆ

**ՀՀ Լոռու մարզի Մարց գյուղի մանկապարտեզի տեխնիկական վիճակի
և սեյսմիկ խոցելիության մակարդակի գնահատման վերաբերյալ**

Սույն եզրակացությունը տրվում է համաձայն ԱՌՆԱՊ հիմնադրամի և «Սեյսմանախազիծ» ՍՊԸ միջև 01.12.2015թ. կնքված թիվ ԱՍ-01/15 պայմանագրի: Եզրակացություն տալու նպատակով «Սեյսմանախազիծ» ՍՊԸ կողմից (Շենքերի և շինությունների տեխնիկական վիճակի հետազննության Պետ. լիցենզիա N13374 տրված 08.09.2009թ.) կատարվել է ՀՀ Լոռու մարզի Մարց համայնքի մանկապարտեզի (այսուհետ շենք) ակնադիտական հետազննություն, չափագրման և լուսանկարման աշխատանքներ:

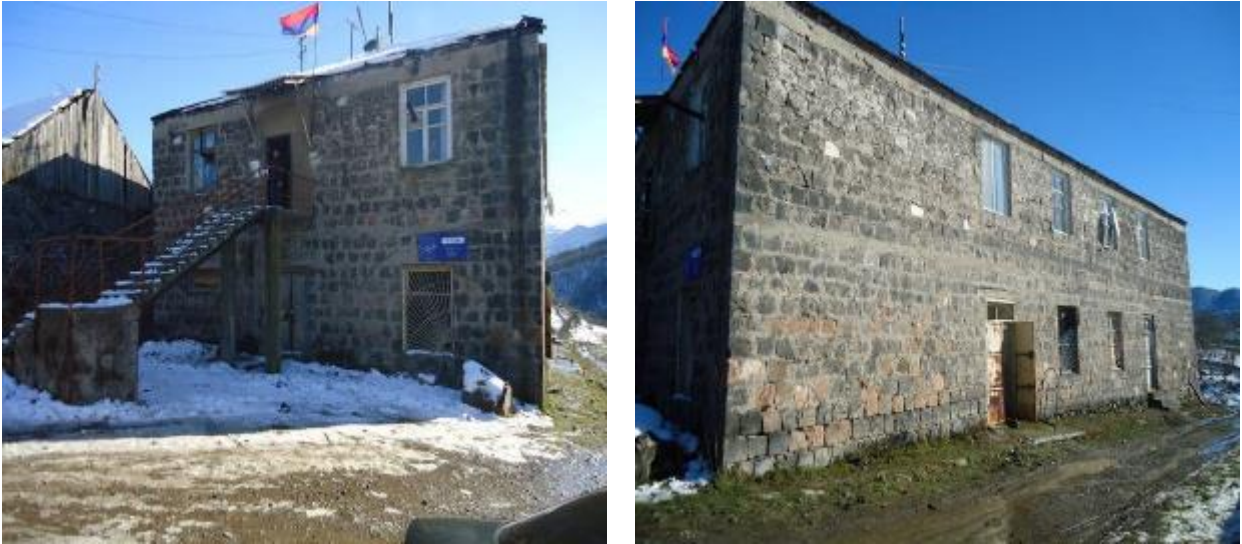
Նկ. 1 Շենքիճակատների տեսքեր

ՀՀ Լոռու մարզի Մարց համայնքի մանկապարտեզը, որը գրանցված է անշարժ գույքի նկատմամբ սեփականության իրավունքի 18.07.2007թ. տրված թիվ 1202166 վկայականում, երկու հարկանի, 12.0x23.0մ արտաքին եզրաչափերի ուղղանկյունաձև հատակագծով, 459.6մ² ընդհանուր մակերեսով շենք է (տես նկ. 1): Շենքը կառուցվել է 1970-ական թվականներին, տեղադրված է մեծ թեքությամբ տեղանքում, առաջին հարկի հատակի նիշը բարձր է շենքի բարեկարգման համահարթեցման նիշից 10-60սմ-ով: Առաջին հարկի բարձրությունը 3.9մ է, իսկ երկրորդ հարկինը՝ 3.0մ:

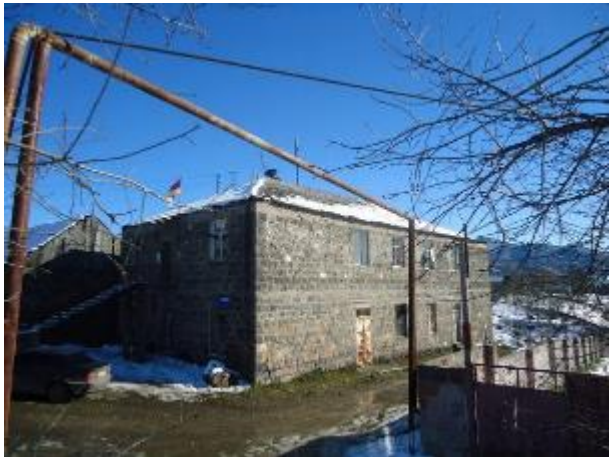
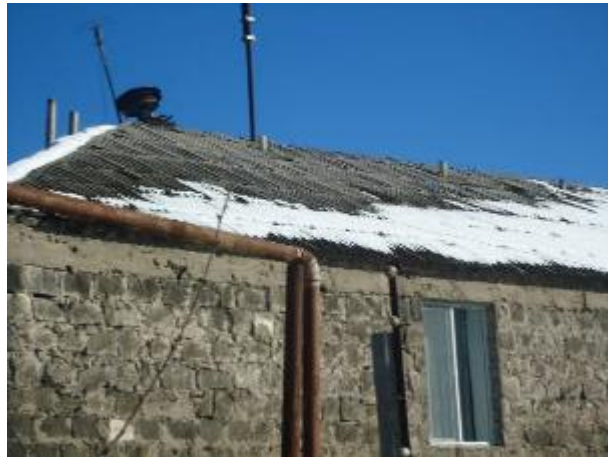
Նկ. 2 Տանիքի կոնստրուկտիվ տարրերի վնասվածքների տեսքեր

• Տանիքիտեխնիկականվիճակնանբավարարէ, իսկնրասսբոշիֆերյաճաճկոյթինը՝ վթարային (տեսնկ. 2), որիհետևանքովթնոլորտայինտեղումներիջրերըինտենսիվկերպովներթափանցելենչեն քիկոնստրուկտիվտարրերըևառաջացրելզգալիվնասվածքներ:

Տանիքիևվերնաճաճկիփայտյակոնստրուկցիաներըենթարկվելենզգալիկենսաբանական վնասվածքի:

Ե/բկոնստրուկցիաներիամրաններիբետոնեպաշտպանիչշերտըքայքայվելէ, ամրաններըմերկացելենուենթարկվելիամատարածուժեղկոռոզիայի:

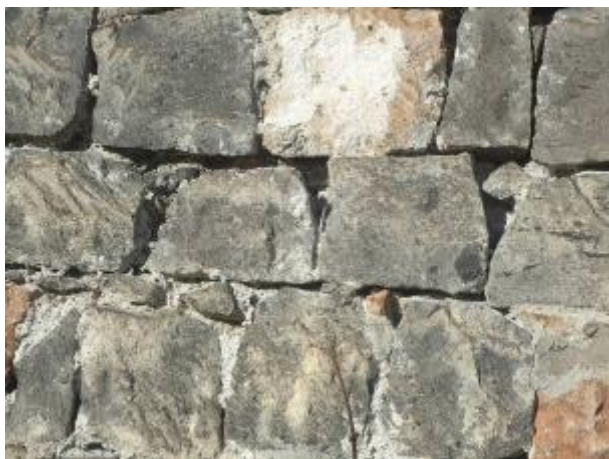
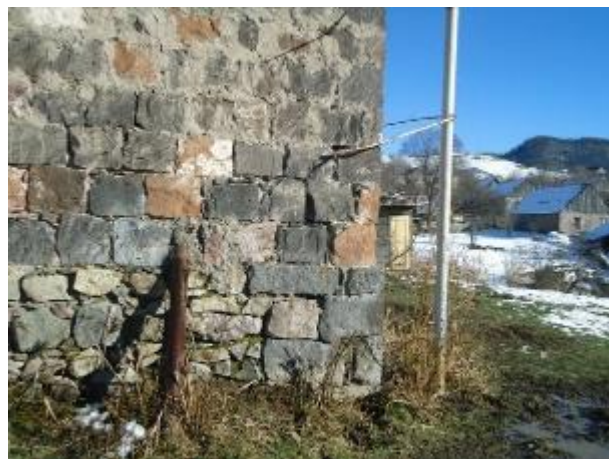
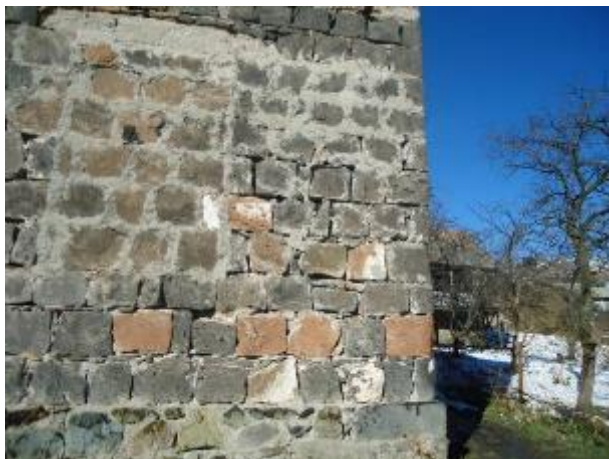
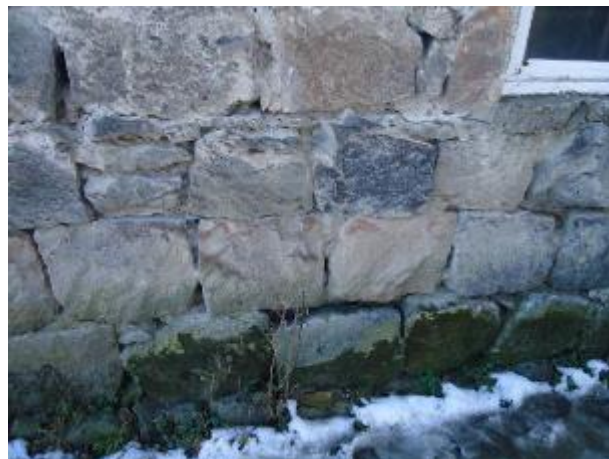
Նկ. 3 Պատերի քարաշարվածքի վնասվածքների տեսքեր

• Պատերիքարաշարվածքըդրսիկողմիցուժեղիողմնահարվելէ, առանձինտեղերումտեղիէունեցելքարաշարվածքիշերտավորում, պատերումկանմինչև 5մբացվածքիլայնությամբտարբերուղղություններիճաքեր, որոնքմիջանցիկենևունեննստվածքայինբնույթ (տեսնկ. 3):

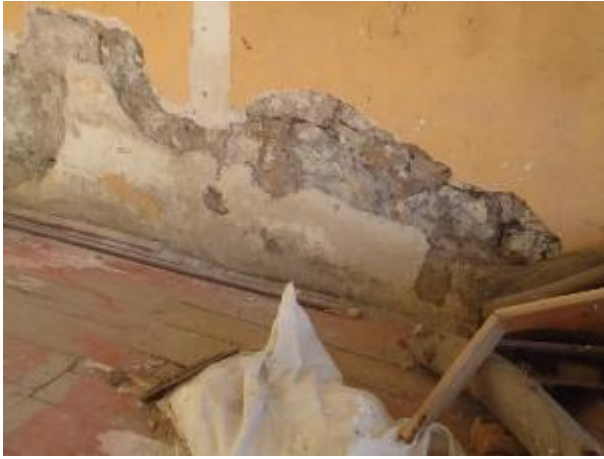
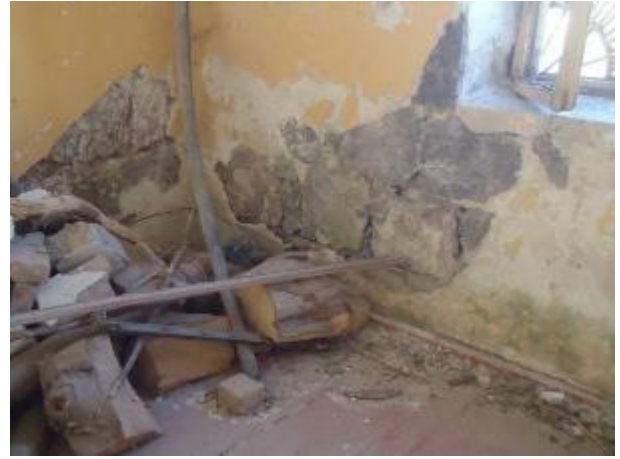
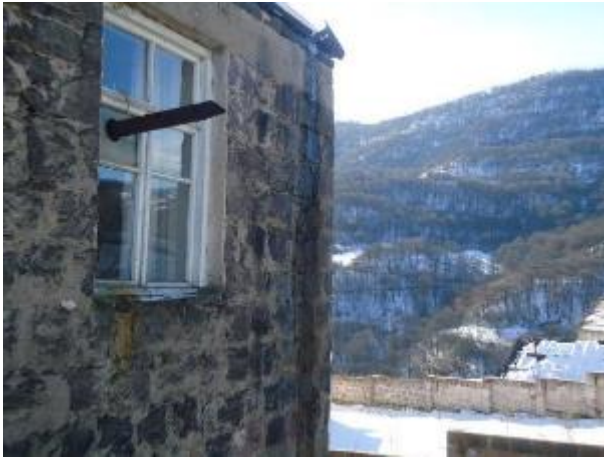
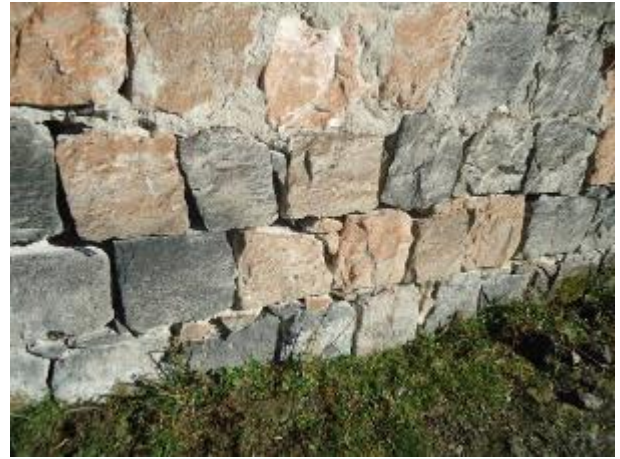
Նկ. 4 Պատերի խոնավացումների և վնասվածքների տեսքեր

Պատերիգետնախարսխայինմասերըչունենջրամեկուսիչշերտ, որիհետևանքովառաջինհարկիհատակիցմինչև 1.0-1.5մբարձրությամբհատվածամասերըգտնվումենգերխոնավվիճակում,

պատերիներ սիկոդմիսվաղըթափվելէ,

իսկ քարաշարվածքում կիրառված շաղախը կորցրել է ամրության զգալի պաշար (տեսնկ. 4):

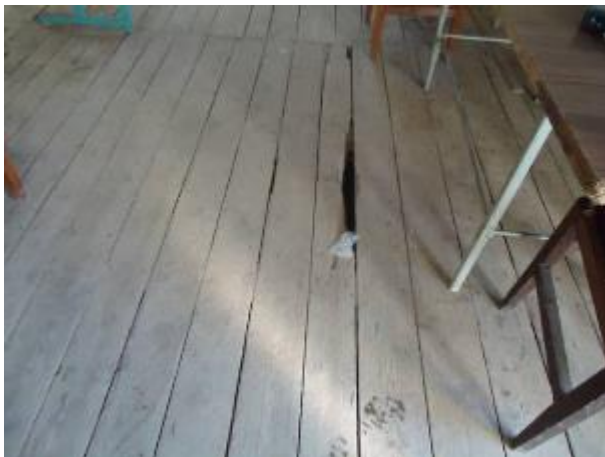
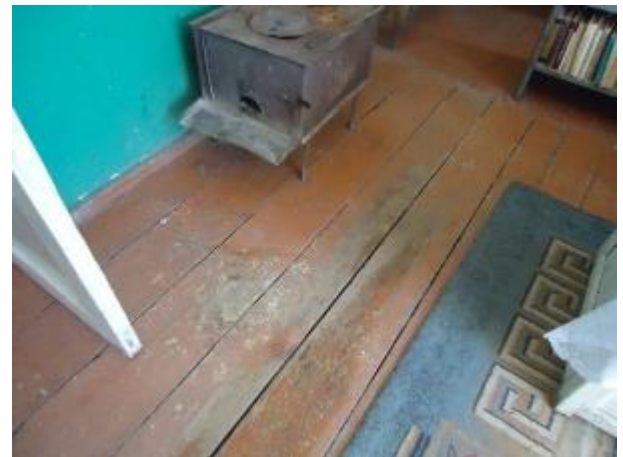
Նկ. 6 Հատակների վնասվածքների տեսքեր

- Հատակներին մոտ 40 տոկոսի տեխնիկական վիճակն անբավարար է, իսկ 60 տոկոսինը՝ վթարային:

Հատակների փայտյակոնստրուկցիաները ենթարկվել են զգալի կենսաբանական վնասվածքի, հատակները զգալի դեֆորմացվել են, շրիշակների ու հատակի միջև առաջացվել են մինչև 15 մմ բացվածքի լայնությամբ ճեղքեր (տեսնկ. 5):

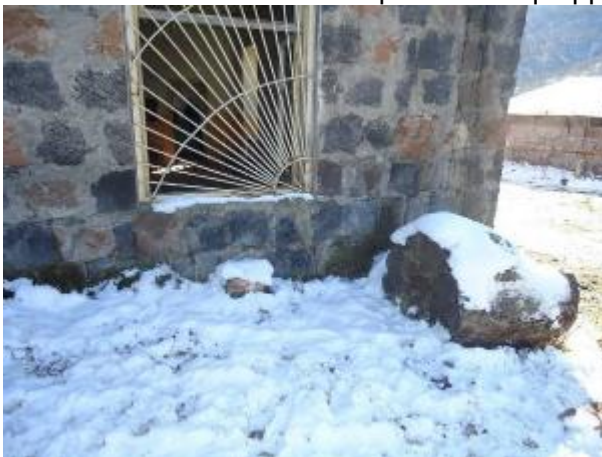
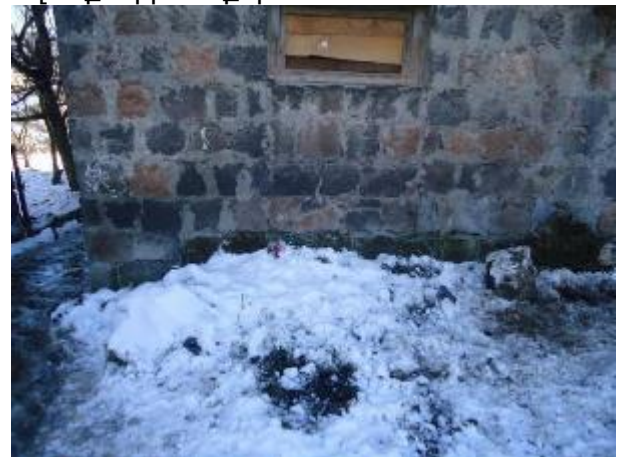
- Շենքի համար սավաճքչի իրականացվել, հիմնականում խոտաբույսեր են աճել (տեսնկ. 6),

որի հետևանքով մթնոլորտային տեղումների օմակերևույթային ջրերը ներթափանցում են հիմնատակ՝

պատճառ հանդիսանալով հիմնատակի գրունտի անհավասարաչափ ստվածքին:

Նկ. 7 Շենքի համար սալվածք չի իրականացվել
