ՀԱՍՏԱՏՈՒՄ ԵՄ՝**«Սեյսմանախազիծ» ՍՊԸ տնօրեն՝****_____ Ռ. Հայրապետյան****“ _____ ” _____ 2015թ.****ԵԶՐԱԿԱՑՈՒԹՅՈՒՆ****ՀՀ Լոռու մարզի Մարց գյուղի դպրոցի տեխնիկական վիճակի և սեյսմիկ խոցելիության մակարդակի գնահատման վերաբերյալ**

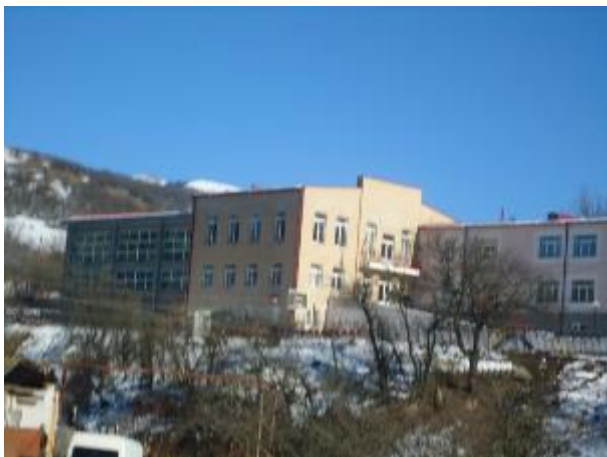
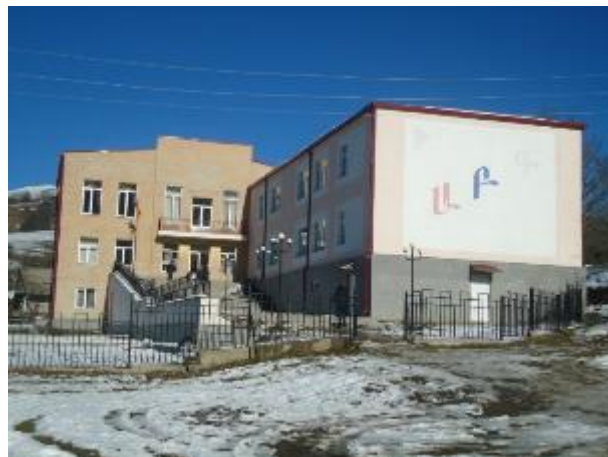
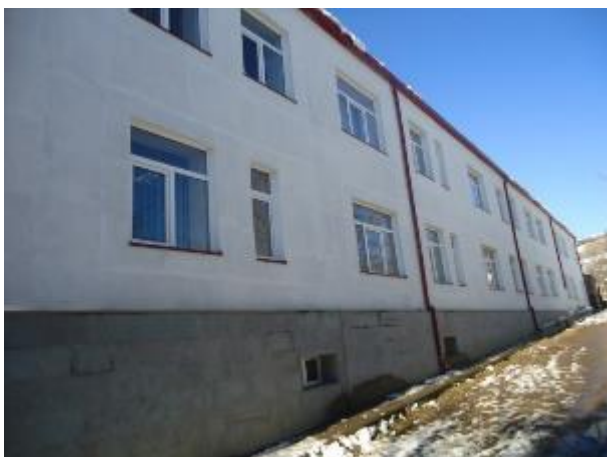
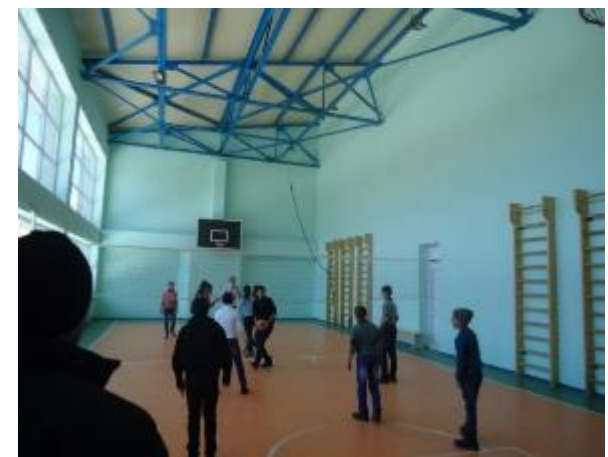
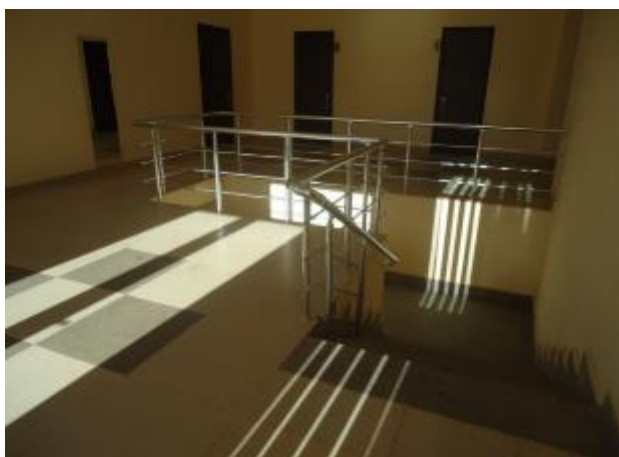
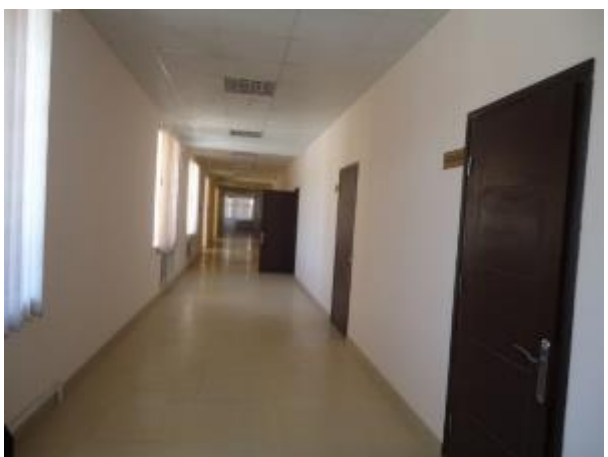
2013 թվականին Մարց համայնքի դպրոցի շենքերը ուժեղացվել են և հիմնանորոգվել (տես նկ 1):

Հարկ է նշել, որ երկհարկանի հիմնական ուսումնական մասնաշենքը և մարզադահլիճը ուժեղացվել են երկկողմանի միաձույլ ե/բ շապիկով:

Նկ. 1 ՀՀ Լոռու մարզի Մարց համայնքի դպրոցի տեսքերը դրսից և ներսից
