**ԵՐՐԱԿԱՑՈՒԹՅՈՒՆ**

**ՀՀ Լոռու մարզի Լորուտ գյուղի դպրոցի տեխնիկական վիճակի և սեյսմիկ խոցելիության մակարդակի գնահատման վերաբերյալ**

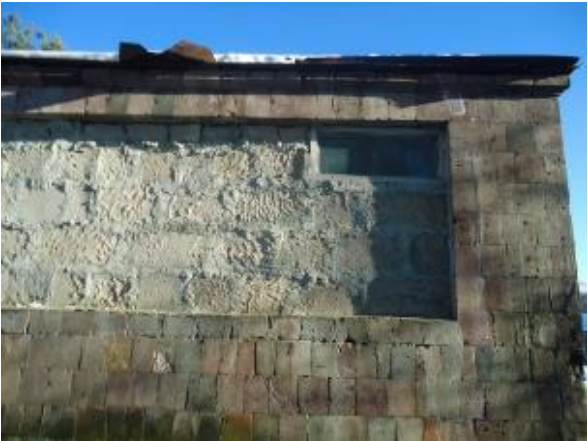
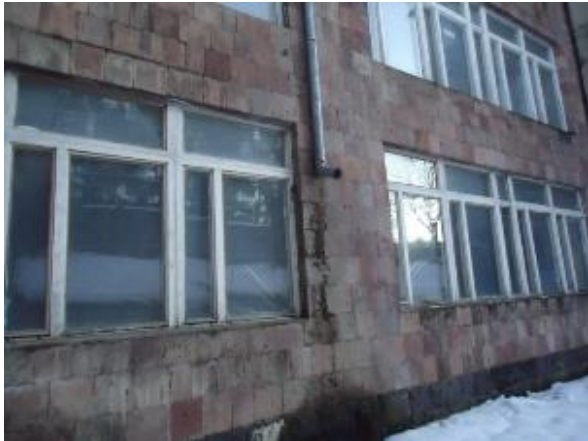
- Պատերի քարաշարվածքում կան թույլ վնասվածքներ, և դրանք ավելի շատ արտահայտված են հատկապես այն տեղերում, որտեղ տանիքի ջրահեռացման խողովակներից ջրերը թափվել են պատի վրա): Պատերի քարաշարվածքը թույլ հողմնահարվել է: Պատերի պատվանդանային մասի բազալտաքարերի ու պատի տուֆաքարերի շարվածքների միջև հորիզոնական կարանում առաջացել են մինչև 50-80մմ խորությամբ դատարկություններ, բայց հարկ է նշել, որ հողմնահարված մասերում դեռևս ճաքեր չեն առաջացել: Պատերի քարաշարվածքի ընդհանուր մակերեսի մոտ 5 տոկոսում կան մինչև 3մմ բացվածքի լայնությամբ ուղղաձիգ և թեք միջանցիկ ճաքեր, որոնք ունեն նստվածքային բնույթ: Պատերի պատվանդանային մասերը և հատակից մոտ 0.5մ բարձրությամբ հատվածները գտնվում են թույլ խոնավացած վիճակում (տես նկ. 2):

Նկ. 2 Պատերի քարաշարվածքի վնասվածքների և ճաքերի տեսքեր

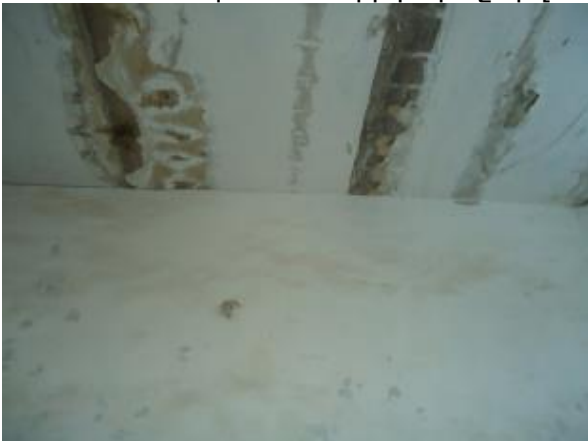
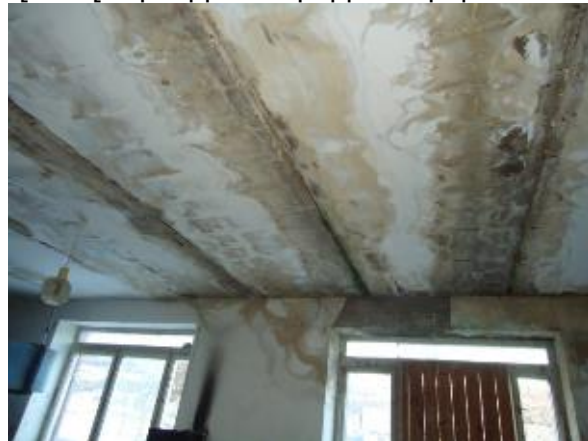
- Տեղի են ունեցել միջհարկային ծածկերի ու վերնածածկի հավաքովի ե/բ սալերի միմյանց նկատմամբ մինչև 3մմ տեղաշարժեր, ինչը թույլ ճաքերի տեսքով արտահայտվել է սալերի միջև կարանների առաստաղի վերանորոգված ներկված սվաղին (տես նկ. 3): Ծածկերի սալերի տեղաշարժերն առաջացել են Սպիտակի ավերիչ երկրաշարժի հետևանքով:

Նկ. 3 Միջհարկային ծածկերի ու վերնաձածկի հավաքովի/բաալերի վնասվածքի տեսքեր

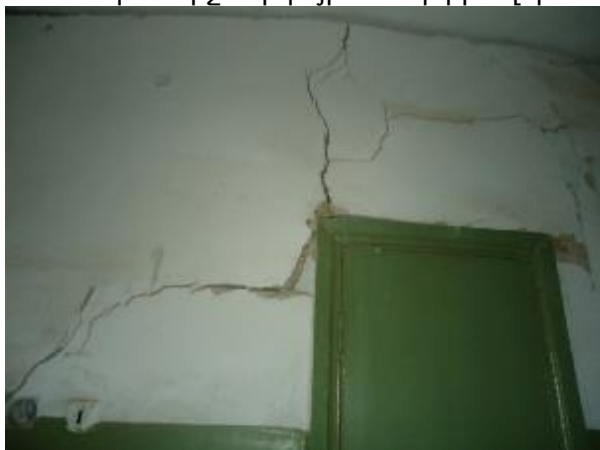
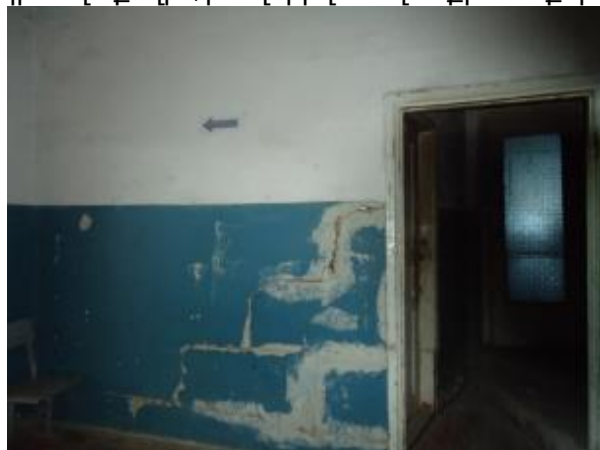
- Միջնորմներում կան մինչև 2-10մմ բացվածքի լայնությամբ տարբեր ուղղություններով միջանցիկ ճաքեր:

Միջնորմների համակապում ըկրող կոնստրուկցիաների հետևանքով արարել, իսկ դրանց միացման կարանների սվաղին վրա առկա են մինչև 3-5մմ բացվածքի լայնությամբ ճաքեր (տես նկ. 4):

Նկ. 4 Միջնորմների վնասվածքների և ճաքերի տեսքեր

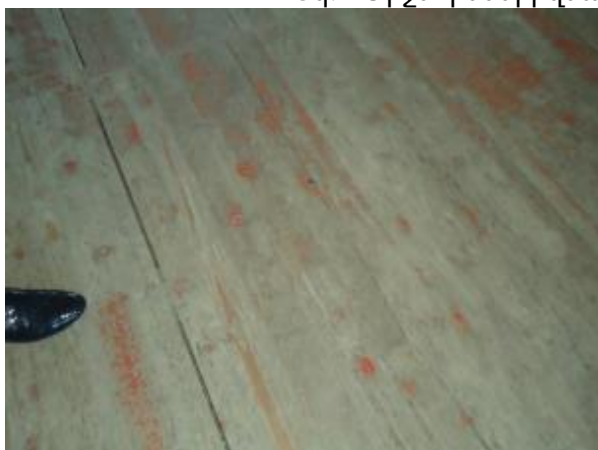
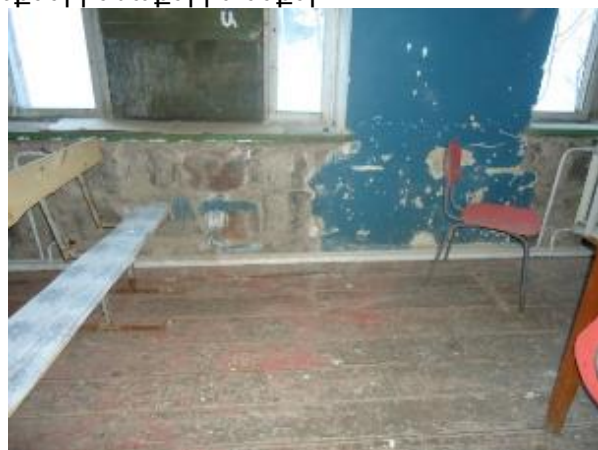
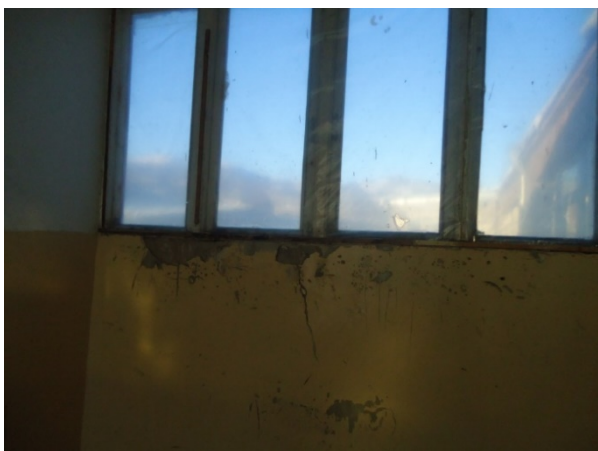
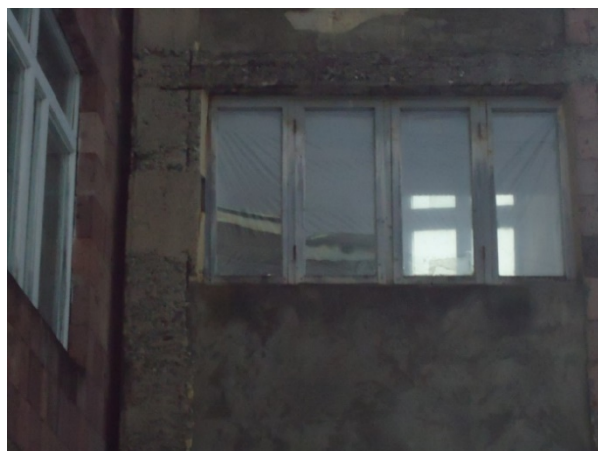
- Դպրոցի հատակների մի մասը վերանորոգված է և դրանց տեխնիկական վիճակն բավարար է, իսկ մի մասի տեխնիկական վիճակն անբավարար, առանձին տեղերում փայտե հատակները կիսաքանդ են (տես նկ. 5):

Նկ. 5 Հատակների, դռների ու պատուհանների վնասվածքների տեսքեր

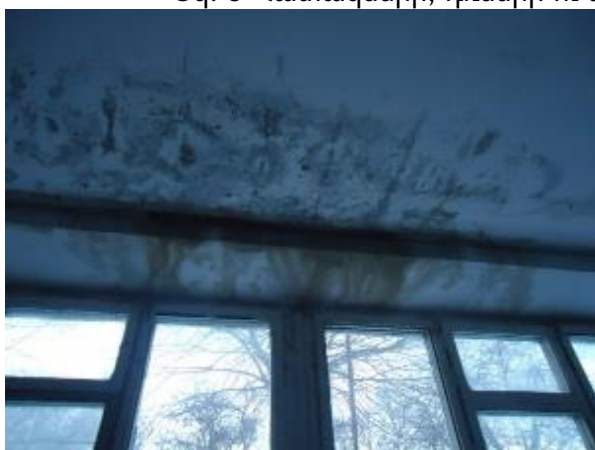
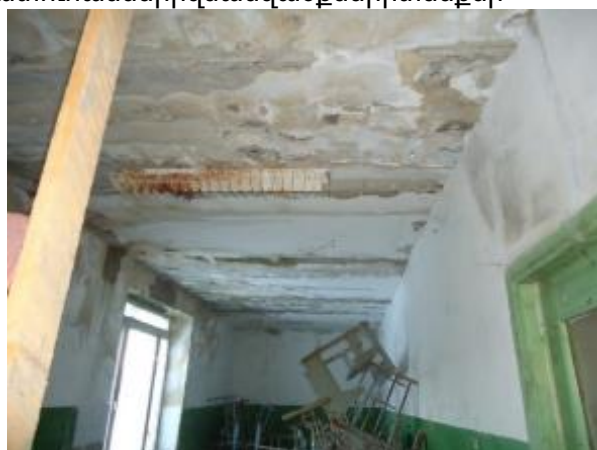
Նկ. 6

- Մասնաշենքերի տանիքների ծածկույթը գտնվել է անբավարար վիճակում, ինչի հետևանքով մթնոլորտային տեղումների ջրերը պարբերաբար են երթափանցել են շենքի կոնստրուկտիվ տարրեր և առաջացրել զգալի վնասվածքներ (տես նկ. 6): Շահագործման ընթացքում վերանորոգվել է միայն սումնական մասնաշենքի տանիքի ծածկույթը:

Տանիքից ներթափանցած մթնոլորտային տեղումների ջրերի ազդեցությունից առաջացած վնասված քների տեսքեր

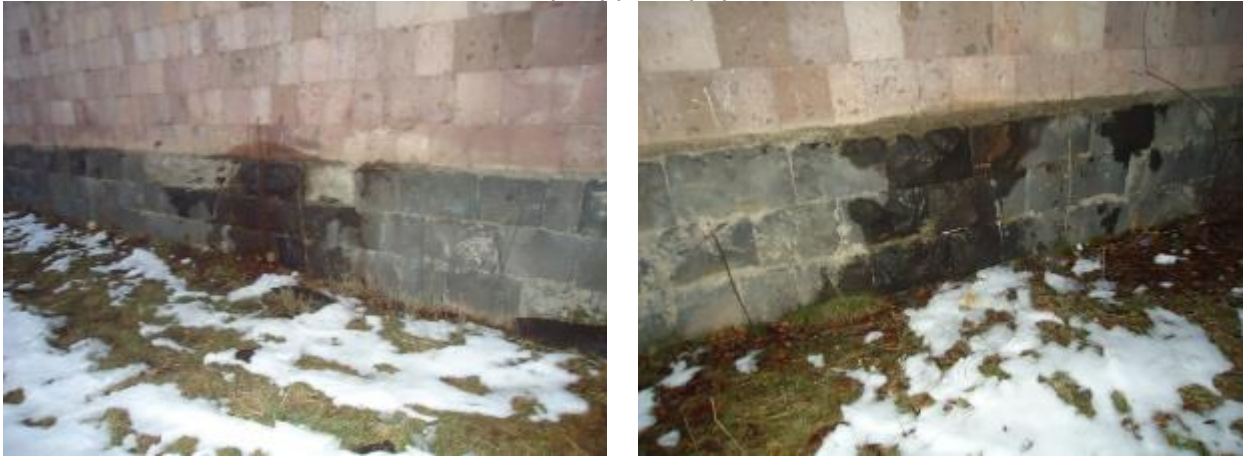
- Շենքերի սավաճքի տեխնիկական վիճակն անբավարար է, տեղ-տեղ խոտաբույսեր և ծառեր են աճել, ինչի հետևանքով մթնոլորտային տեղումների ու մակերևույթային ջրերը ընթափանցում են շենքի կոնստրուկտիվ տարրերն ու իմաստակ, պատճառ հանդիսանալով մասնաշենքերի կոնստրուկտիվ տարրերում առկան ստվածքային ներկույթների (տես նկ. 7):

Նկ. 7 Սավլաձքի անբավարար վիճակի տեսքեր
