ՀԱՍՏԱՏՈՒՄ ԵՄ՝**«Սեյսմանախազիծ» ՍՊԸ տնօրեն՝**_____ **Ռ. Հայրապետյան**“ _____ ” _____ **2015թ.****ԵԶՐԱԿԱՑՈՒԹՅՈՒՆ****ՀՀ Լոռու մարզի Ահնիծոր գյուղի դպրոցի տեխնիկական վիճակի և սեյսմիկ խոցելիության մակարդակի գնահատման վերաբերյալ**

Սույն եզրակացությունը տրվում է համաձայն ԱՌՆԱՊ հիմնադրամի և «Սեյսմանախազիծ» ՍՊԸ միջև 01.12.2015թ. կնքված թիվ ԱՍ-01/15 պայմանագրի: Եզրակացություն տալու նպատակով «Սեյսմանախազիծ» ՍՊԸ կողմից (Շենքերի և շինությունների տեխնիկական վիճակի հետազննության Պետ. լիցենզիա N13374 տրված 08.09.2009թ.) կատարվել է ՀՀ Լոռու մարզի Ահնիծոր համայնքի դպրոցի (այսուհետ շենք) ակնադիտական հետազննություն, չափագրման և լուսանկարման աշխատանքներ

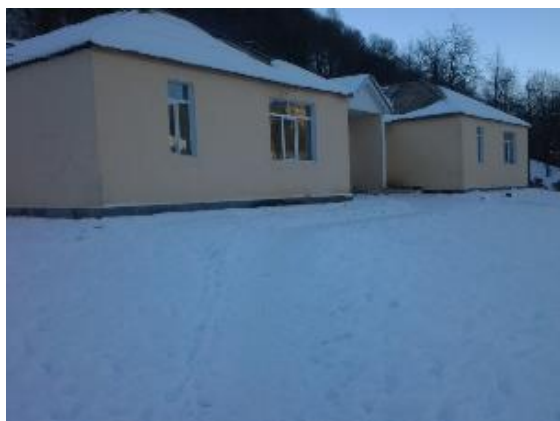
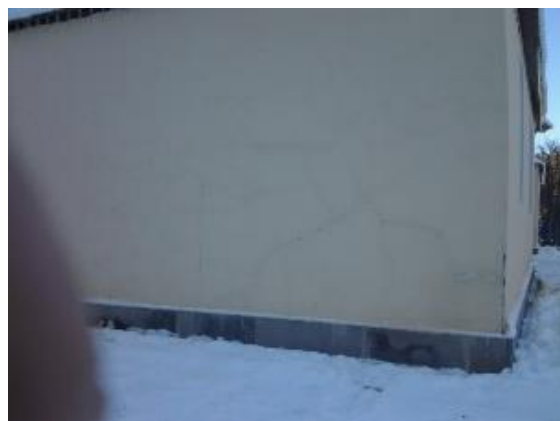
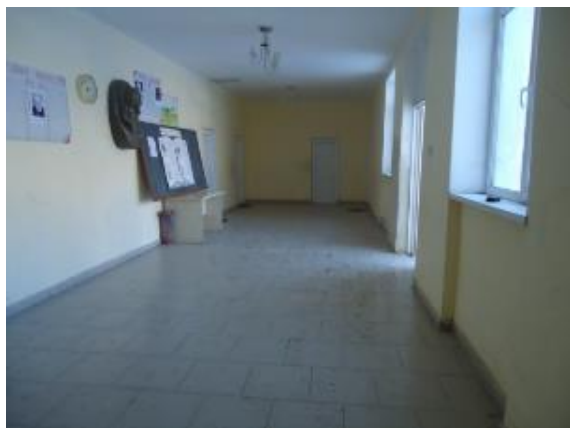
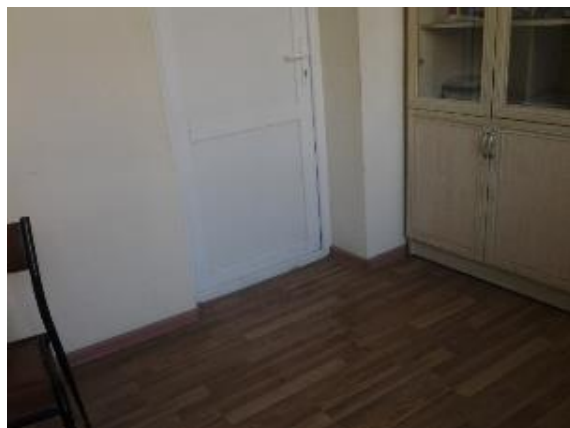
Նկ.1Դպրոցի տեսքերը դրսից և ներսից

ՀՀ Լոռու մարզի Ահնիձոր համայնքի դպրոցիակնադիտականհետազննությանարդյունքումպարզվելէ, որմասնաշենքերի կոնստրուկտիվ տարրերի վնասվածքներ, ձևախախտումներ, անթույլատրելի ճաքեր

չկան: Պատերի, ծածկերի տեխնիկական վիճակը լավ է: Բացակայում են հիմքերի անհավասարաչափ դեֆորմացիաների նշաններ: Դպրոցի շենքի կոնստրուկտիվ համակարգում չկան նրանց շահագործման հուսալիության վրա ազդող վնասվածքներ և թերություններ (տես նկ. 1)
