ԵԶՐԱԿԱՑՈՒԹՅՈՒՆ

ՀՀ Լոռու մարզի Թումանյան քաղաքի մանկապարտեզի տեխնիկական վիճակի և սեյսմիկ խոցելիության մակարդակի գնահատման վերաբերյալ

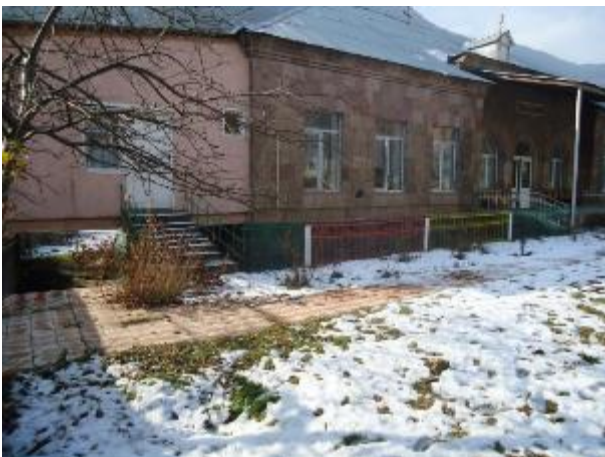
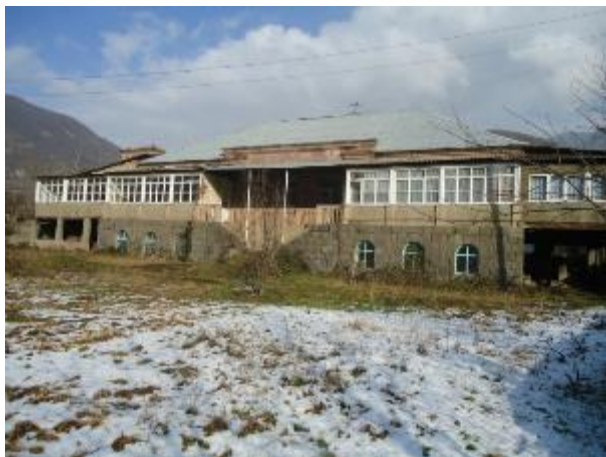
Նկ. 1. Մանկապարտեզի շենքի ճակատների տեսքեր

ՀՀ Լոռու մարզի Թումանյան համայնքի մանկապարտեզը, մեկ հարկանի, նկուղային հարկով, 11.2x28.0մ արտաքին եզրաչափերի բարդ հատակագծով շենք է (տես նկ. 1): Շենքը կառուցվել է 1960-ական թվականներին, տեղադրված է մեծ թեքությամբ տեղանքում այնպես, որ գլխավոր ճակատում առաջին հարկի հատակի նիշը բարձր է շենքի բարեկարգման համահարթեցման նիշից 120սմ-ով, իսկ հակառակ ճակատում նկուղային հարկն ամբողջությամբ վերգետնյա է և նրա հատակի նիշը բարձր է շենքի բարեկարգման համահարթեցման նիշից մոտ 10սմ-ով: Առաջին հարկի բարձրությունը 3.65մ է, իսկ նկուղային հարկինը՝ 2.8մ:

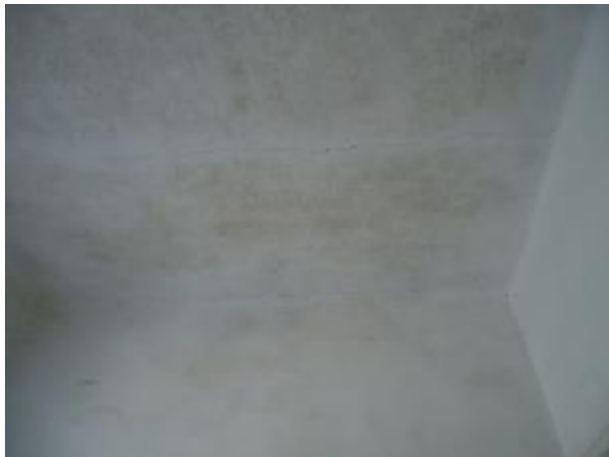
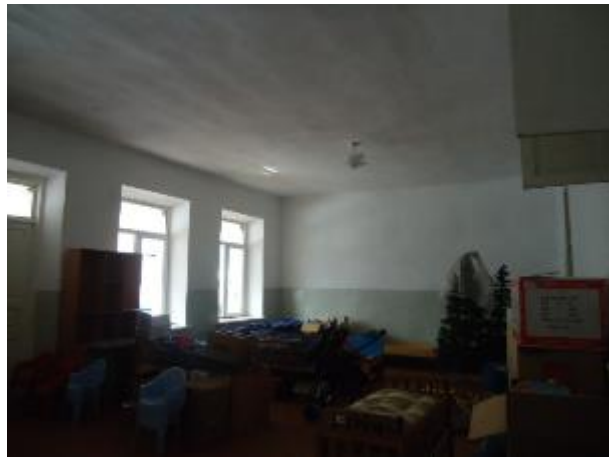
Նկ. 2 Վերնաձածկի հավաքովի/բալեթի վնասվածքի տեսքեր

- Տեղի են ունեցել վերնաձածկի հավաքովի ե/բ սալերի միմյանց նկատմամբ մինչև 5 մմ տեղաշարժեր,

ինչը թույլ ճաքերի տեսքով արտահայտվել է սալերի միջև կարանների առաստաղի սվաղին:

Ծածկերի սալերի տեղաշարժերն առաջացել են Սպիտակի երկրաշարժից (տես նկ. 2):

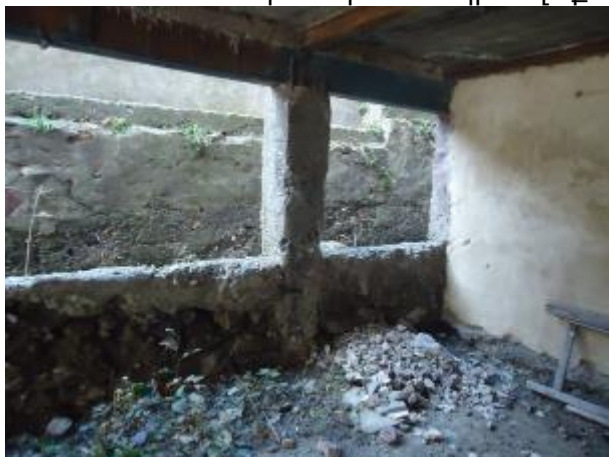
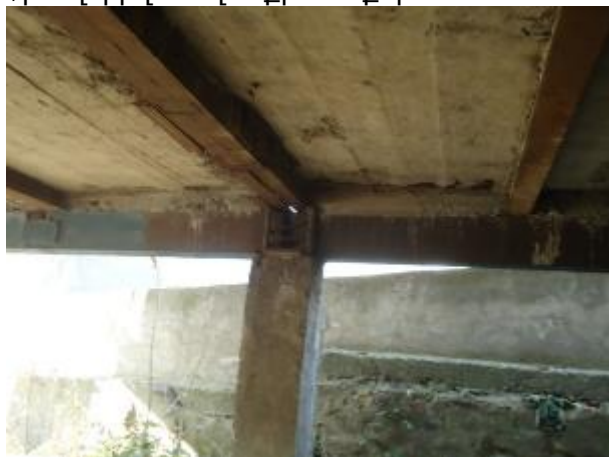
Նկ. 3 Կցակառույցների նկուղային հարկի միաձուլվե/բկոնստրուկցիաների վնասվածքների տեսքեր

- Կցակառույցների նկուղային հարկի միաձուլվե/բ կոնստրուկցիաները իրականացվել են զգալի թերություններով (տես նկ. 3).

- շինարարական աշխատանքներն իրականացվել են թերություններով, բետոնացումն իրականացվել է անբավարար թրթռացմամբ,

ամրանները չունեն բավարար հաստությամբ բետոնե պաշտպանիչ շերտ,

իսկ որոշ դեպքերում բետոնե պաշտպանիչ շերտն ընդհանրապես բացակայում է,

որի հետևանքով մերկ մնացած ամրանները ենթարկվել են համատարած զգալի կոռոզիայի,

երկաթբետոնե հիմնակմախքում կիրառված բետոնը չունի սեղմման ամրության բավարար ցուցանիշ,

- մետաղական կոնստրուկցիաները չունեն հակակոռոզիոն պաշտպանիչ շերտ և ենթարկվել են համատարած կոռոզիայի:

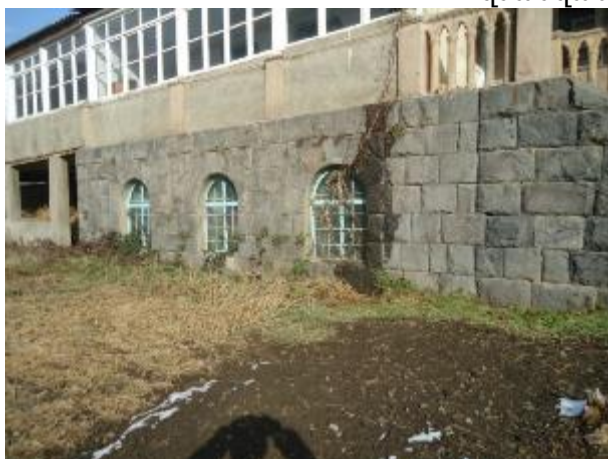
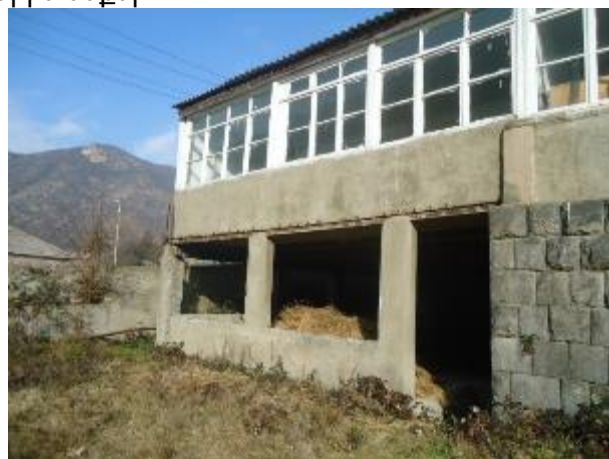
Նկ. 4 Սավաձքի տեսքեր

- Բակի կողմից շենքի սալվածքը բացակայում է, ինչի հետևանքով մթնոլորտային տեղումների ու մակերևույթային ջրերը ներթափանցում են շենքի կոնստրուկտիվ տարրերն ու հիմնատակ (տես նկ. 4):
