ԵԶՐԱԿԱՑՈՒԹՅՈՒՆ

ՀՀ Լոռու մարզի Քարինջ գյուղի մանկապարտեզի տեխնիկական վիճակի և սեյսմիկ խոցելիության մակարդակի գնահատման վերաբերյալ

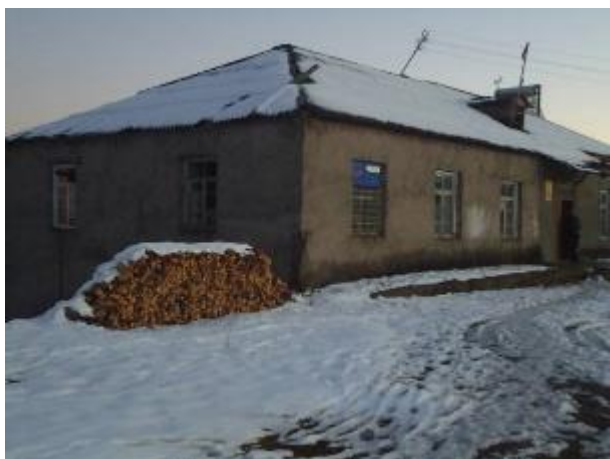
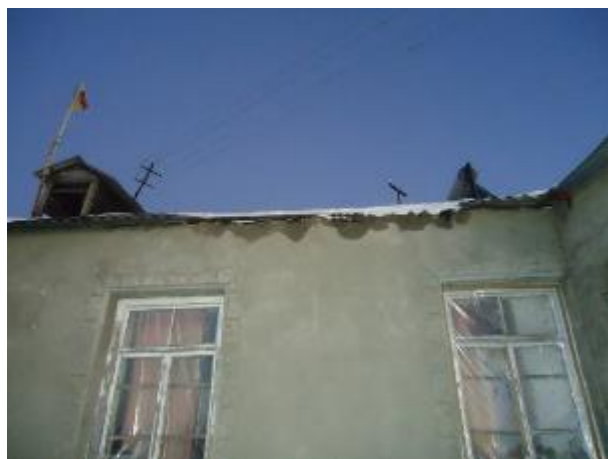
- Տանիքի տեխնիկական վիճակն անբավարար է, իսկ նրա ասբոշիֆերյա ծածկույթինը՝ վթարային (տես նկ. 2), որի հետևանքով մթնոլորտային տեղումների ջրերը ինտենսիվ կերպով ներթափանցել են շենքի կոնստրուկտիվ տարրերը և առաջացրել զգալի վնասվածքներ: Տանիքի և վերնածածկի փայտյա կոնստրուկցիաները ենթարկվել են զգալի կենսաբանական վնասվածքի: Ե/բ կոնստրուկցիաների ամրանների բետոնե պաշտպանիչ շերտը քայքայվել է, ամրանները մերկացել են ու ենթարկվել համատարած ուժեղ կոռոզիայի:

Նկ. 2 Տանիքի կոնստրուկտիվ տարրերի վնասվածքների տեսքեր

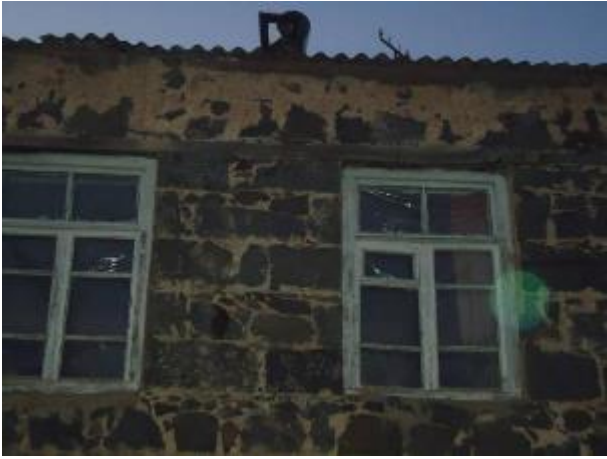
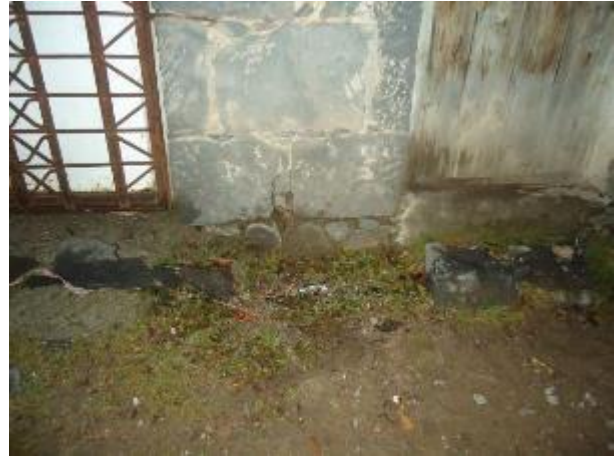
- Պատերի քարաշարվածքը դրսի կողմից ուժեղ հողմնահարվել է, առանձին տեղերում տեղի է ունեցել քարաշարվածքի շերտավորում, պատերում կան մինչև 5մմ բացվածքի լայնությամբ տարբեր ուղղությունների ճաքեր, որոնք միջանցիկ են և ունեն նստվածքային բնույթ (տես նկ. 3): Պատերի գետնախարսխային մասերը չունեն ջրամեկուսիչ շերտ, որի հետևանքով առաջին հարկի հատակից մինչև 1.0-1.5մ բարձրությամբ հատվածամասերը գտնվում են գերխոնավ վիճակում, պատերի ներսի կողմի սվաղը թափվել է, իսկ քարաշարվածքում կիրառված շաղախը կորցրել է ամրության զգալի պաշար (տես նկ. 4): Փայտե բարավորները ենթարկվել են զգալի կենսաբանական վնասվածքի, նրանցում առկա են մինչև 4մմ բացվածքի լայնությամբ երկայնական ճաքեր (տես նկ. 5):

Նկ. 3 Պատերի քարաշարվածքի վնասվածքների տեսքեր

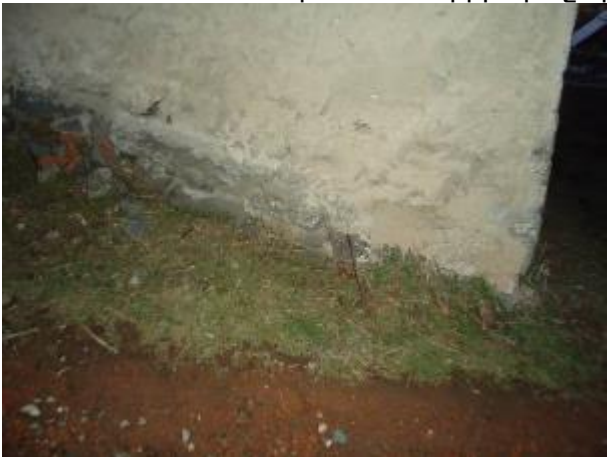
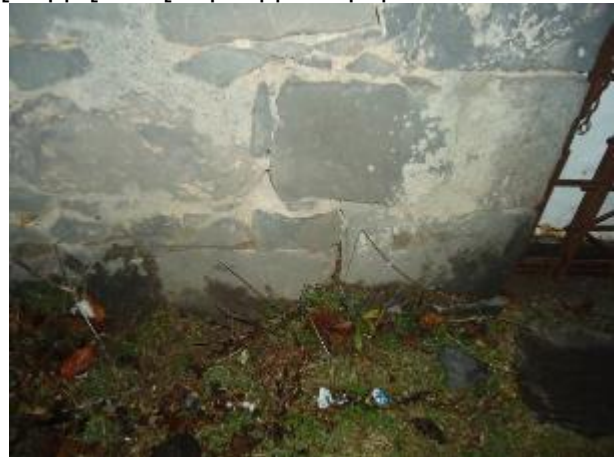
Նկ. 4 Պատերի խոնավացումների և վնասվածքների տեսքեր

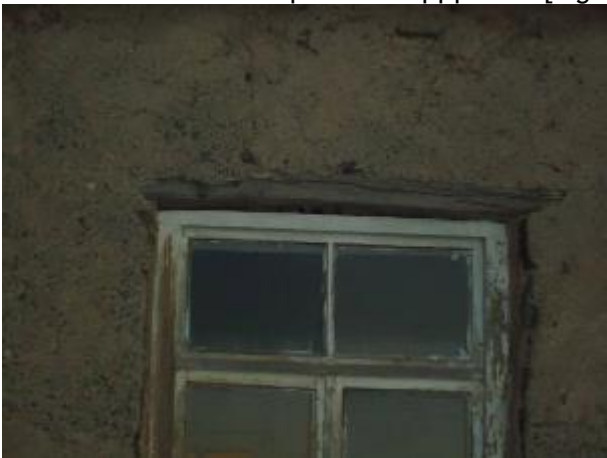
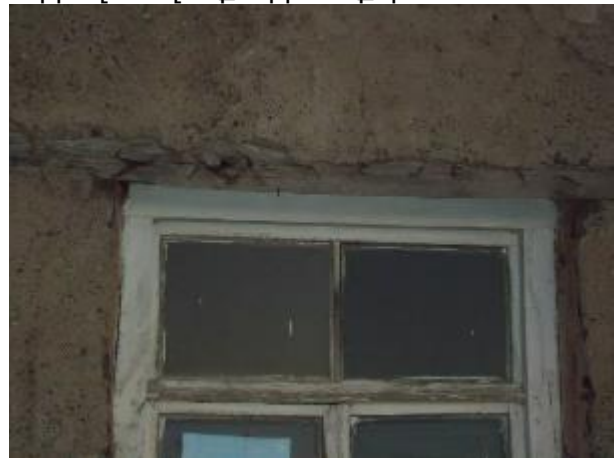
Նկ. 5 Փայտե բարավորների վնասվածքների տեսքեր

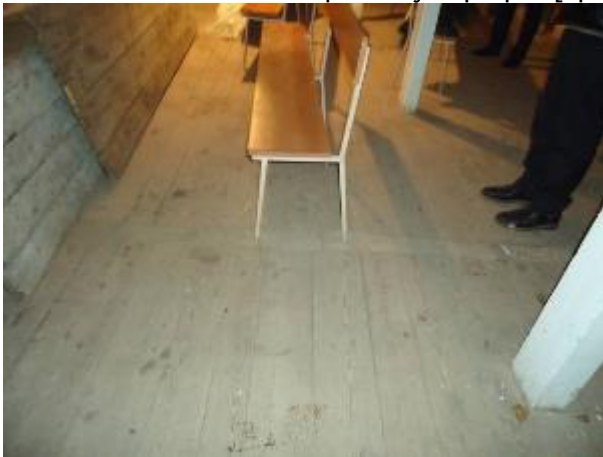
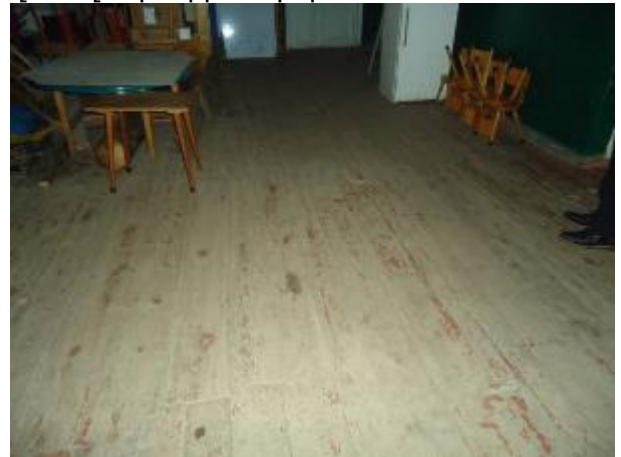
- Հատակների մոտ 40 տոկոսի տեխնիկական վիճակն անբավարար է, իսկ 60 տոկոսինը՝ վթարային: Հատակների փայտյա կոնստրուկցիաները ենթարկվել են զգալի կենսաբանական վնասվածքի, հատակները զգալի դեֆորմացվել են, շրիշակների ու հատակի միջև առաջացել են մինչև 15մմ բացվածքի լայնությամբ ճեղքեր (տես նկ. 6):

Նկ. 6 Հատակների վնասվածքների տեսքեր

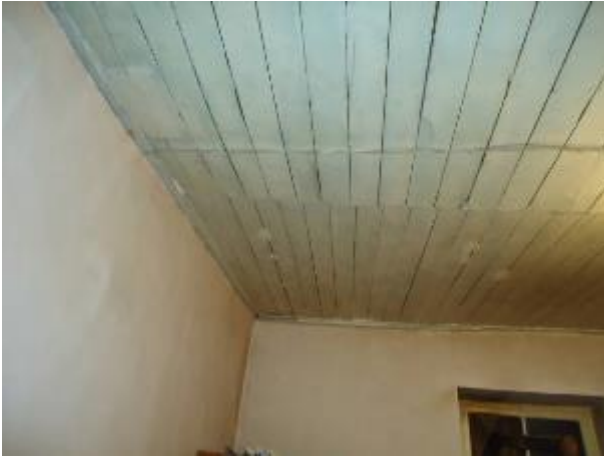
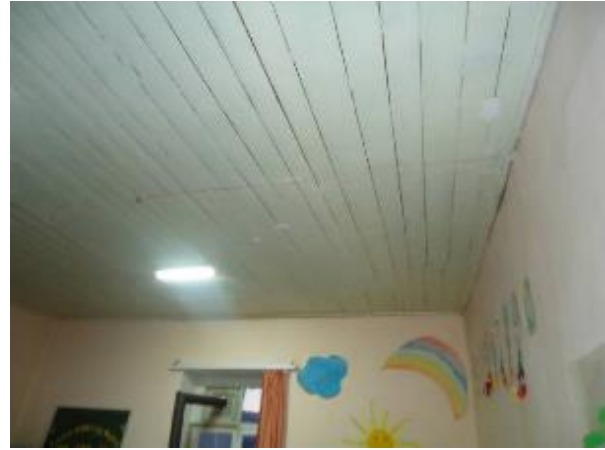
- Վերնածածկի փայտե կոնստրուկցիաները ենթարկվել են զգալի կենսաբանական վնասվածքի, վերնածածկն ունի մեծ ճոճունություն (տես նկ. 7):

Նկ. 7 Վերնաձածկի վնասվածքների տեսքեր

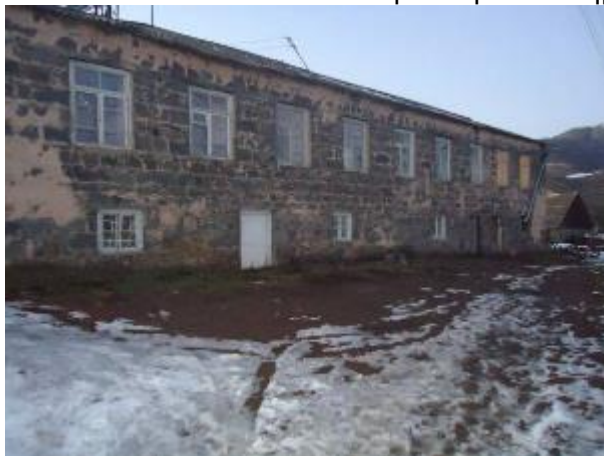
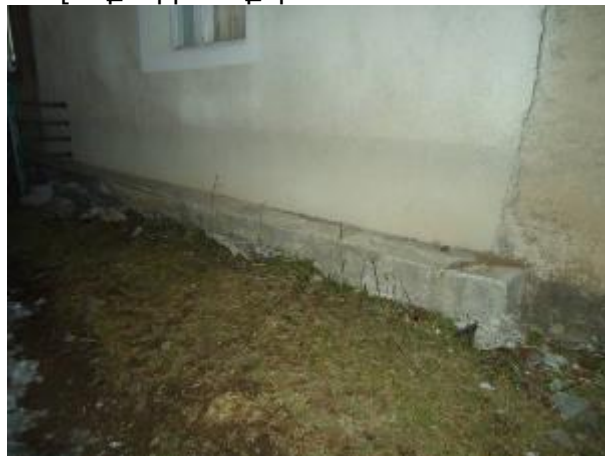
- Շենքի համար սալվածք չի իրականացվել, հիմնականում խոտաբույսեր են աճել (տես նկ. 8), որի հետևանքով մթնոլորտային տեղումների ու մակերևույթային ջրերը ներթափանցում են հիմնատակ՝ պատճառ հանդիսանալով հիմնատակի գրունտի անհավասարաչափ նստվածքին:

Նկ. 8 Շենքի համարսավաճքի իրականացվել
