**ՀԱՍՏԱՏՈՒՄ ԵՄ՝****«Սեյսմանախազիծ» ՍՊԸ տնօրեն՝****Ռ. Հայրապետյան****“ \_\_\_\_\_ ” \_\_\_\_\_ 2015թ.****ԵԶՐԱԿԱՑՈՒԹՅՈՒՆ****ՀՀ Լոռու մարզի Քարինջ գյուղի դպրոցի տեխնիկական վիճակի և սեյսմիկ խոցելիության մակարդակի գնահատման վերաբերյալ**

Սույն եզրակացությունը տրվում է համաձայն ԱՌՆԱՊ հիմնադրամի և «Սեյսմանախազիծ» ՍՊԸ միջև 01.12.2015թ. կնքված թիվ ԱՍ-01/15 պայմանագրի: Եզրակացություն տալու նպատակով «Սեյսմանախազիծ» ՍՊԸ կողմից (Շենքերի և շինությունների տեխնիկական վիճակի հետազննության Պետ. լիցենզիա N13374 տրված 08.09.2009թ.) կատարվել է ՀՀ Լոռու մարզի Քարինջ համայնքի դպրոցի (այսուհետ շենք) ակնադիտական հետազննություն, չափագրման և լուսանկարման աշխատանքներ

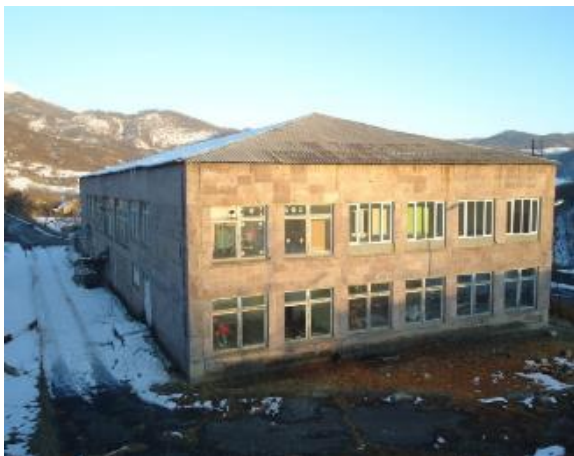
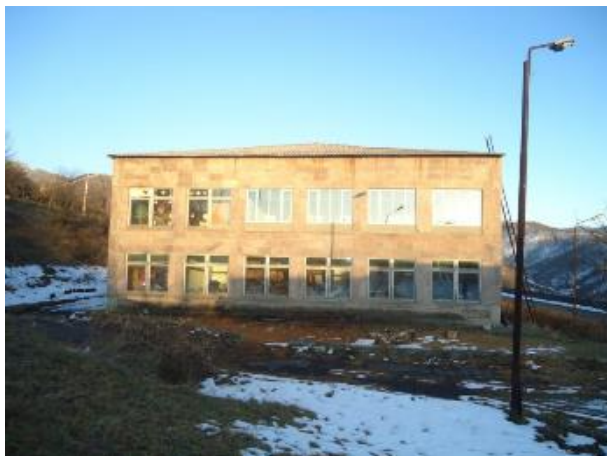
- Դպրոցի շենքի տանիքը ի սկզբանե հարթ է եղել, ներքին ջրահեռացմամբ: Հարթ տանիքի գլանափաթեթային նյութերով ծածկույթը տարիներ առաջ գտնվել է անբավարար վիճակում: Հետագայում կառուցվել է նոր լանջավոր տանիք, արտաքին անկազմակերպ ջրահեռացմամբ, որն իրականացվել է փայտյա ծպեղային ու կավարամածային կոնստրուկցիաներով և ծածկված է ասբոշիֆերի ալիքավոր թերթերի ծածկույթով (տես նկ. 3):

Նկ. 3 Նորիրականացված տանիքի տեսքեր

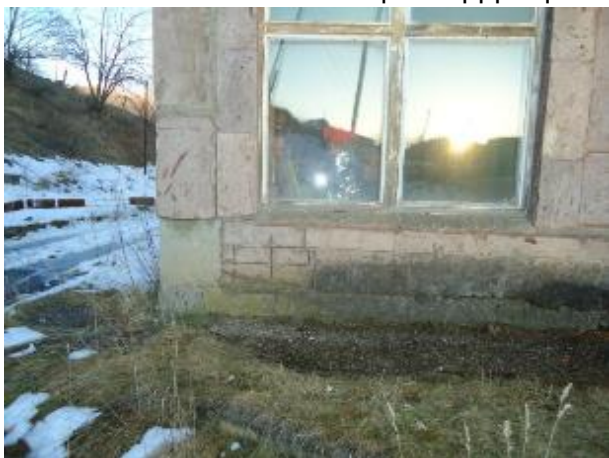
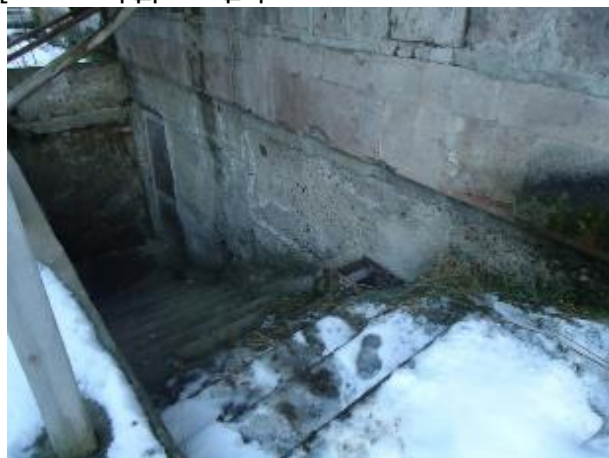
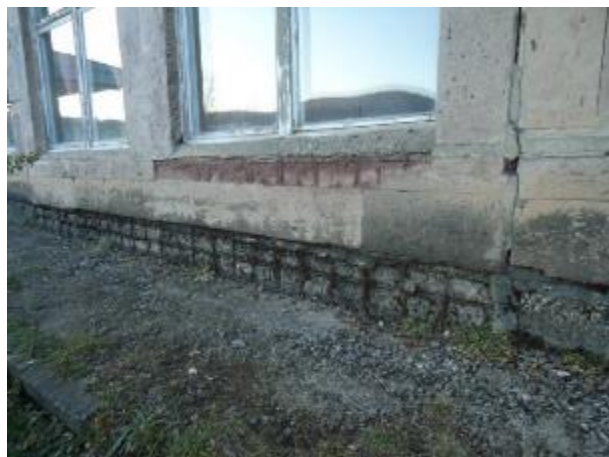
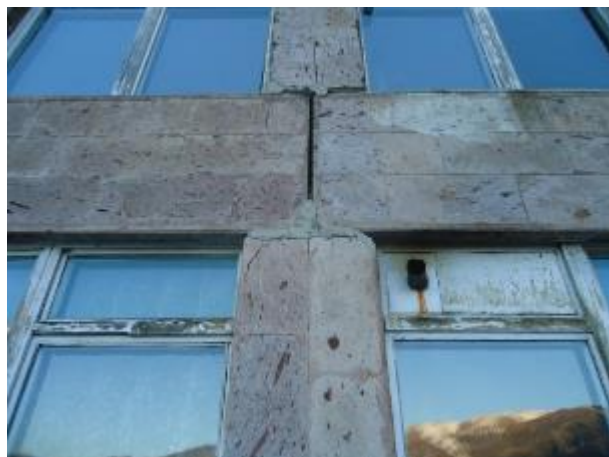
- Պարփակող պատերի որոշ հատվածամասերում, տանիքից մթնոլորտային տեղումների ջրերը թափվել են պատերին, խոնավացրել դրանք, ինչը ձմեռային եղանակների բացասական ջերմաստիճանի դեպքում բերել է սառեցման-հալման

պրոցեսին՝ առաջացնելով պատի պանելներից տուֆաքարե երեսապատման սալիկների շերտազատում և թափվում (տես նկ. 4):

• Պատի պանելների և ե/բ հիմնակմախքի միջև ճկուն կապերի աշխատանքից (շարժումից) տեղի են ունեցել պանելների զգալի տեղաշարժեր, ինչի հետևանքով ներսից կարանների սվաղին առաջացել են մինչև 7մմ բացվածքի լայնությամբ ճաքեր: Պատի պանելների միջև կարանները լցափակվել են մեծ թերություններով՝ ուղղակի սվաղելով դրսի կողմից, ինչի հետևանքով սվաղը բազմաթիվ տեղերում թափվել է և կարանները մնացել են բաց (տես նկ. 4):

• Շահագործման ընթացքում դպրոցի որոշ պատուհաններ լցաշարվել են տուֆաքարերի շարվածքով, ինչը նախագծով նախատեսված չի և բերել է լրացուցիչ բեռնվածքների առաջացման (տես նկ. 4):

- ինչպես ծածկերի սալերի, այնպես էլ պատի պանելների միմյանց միջև կարանները չեն լցափակվել այդ կարանների համար նախատեսված նորմատիվային պահանջներին համաձայն, այլ լցափակվել են մեծ թերություններով՝ շինարարական աղբով, իսկ երբեմն լցափակված չեն՝ դատարկ են (տես նկ. 4 և 5):

Նկ. 4 Պատի պանելների վնասվածքների տեսքեր

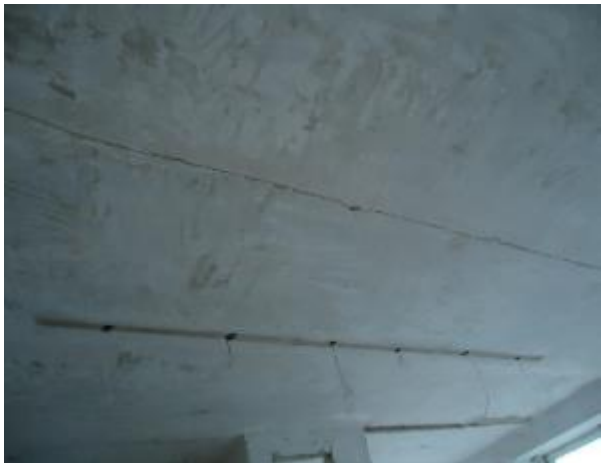
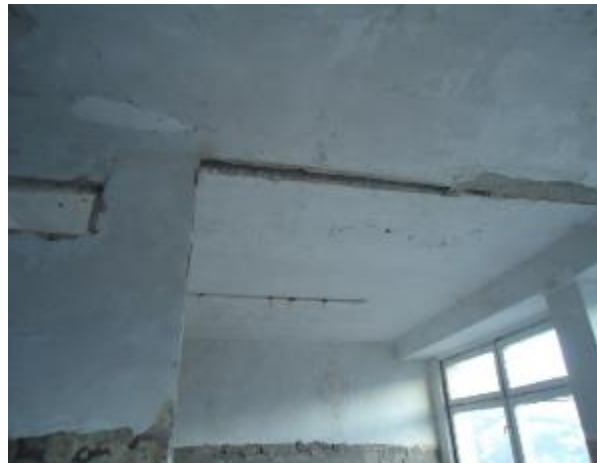
• Տեղի են ունեցել միջհարկային ծածկերի ու վերնածածկի հավաքովի ե/բ սալերի միմյանց նկատմամբ մինչև 3 մմ տեղաշարժեր, ինչը թույլ ճաքերի տեսքով արտահայտվել է սալերի միջև կարանների առաստաղի վերանորոգված ներկված սվաղին (տես նկ. 5):

Ծածկերի սալերի տեղաշարժերն առաջացել են Սպիտակի երկրաշարժի հետևանքով շենքի մ կրոտատանումներից, ինչպես նաև պատերի թույլ դեֆորմացիաների հետևանքով, որոնք էլ իրենց հերթին առաջացել են հիմնատակի գրունտի անհավասարաչափ ստվածքի պատճառով:

Նկ. 5 Ծածկերի հավաքովի ե/բ սալերի միմյանց նկատմամբ տեղաշարժերի տեսքեր

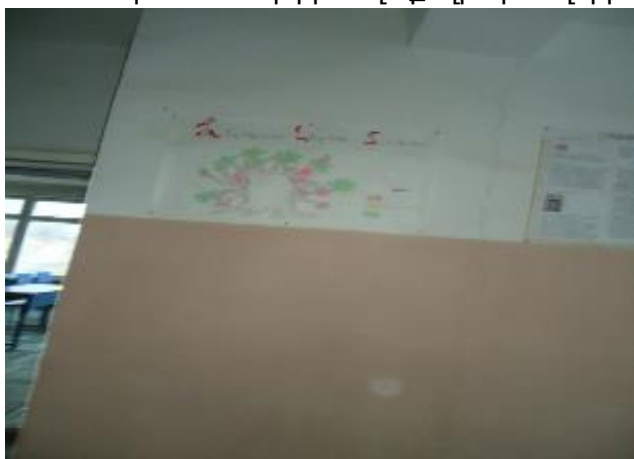
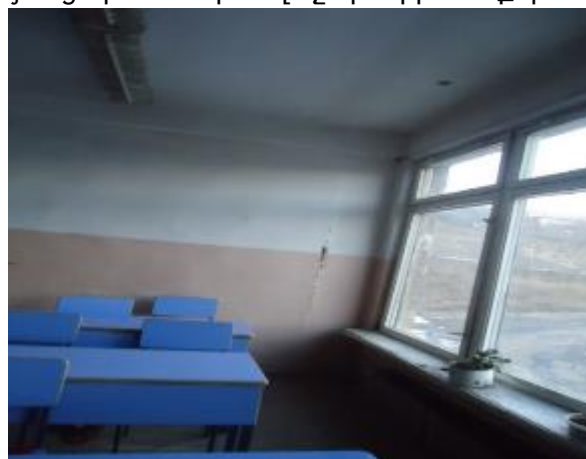
• Միջնորմներում կան մինչև 2-8 մմ բացվածքի լայնությամբ տարբեր ուղղություններով միջանցիկ ճաքեր:

Միջնորմների ամրակապում ըկրող կոնստրուկցիաների հետ տանքավարարէ, իսկ դրանց միացման կարանների սվաղին վրա առկա են մինչև 3-

5 մմ բացվածքի լայնությամբ ճաքեր (տես նկ. 6):

Նկ. 6 Միջնորմների ճաքերի տեսքեր

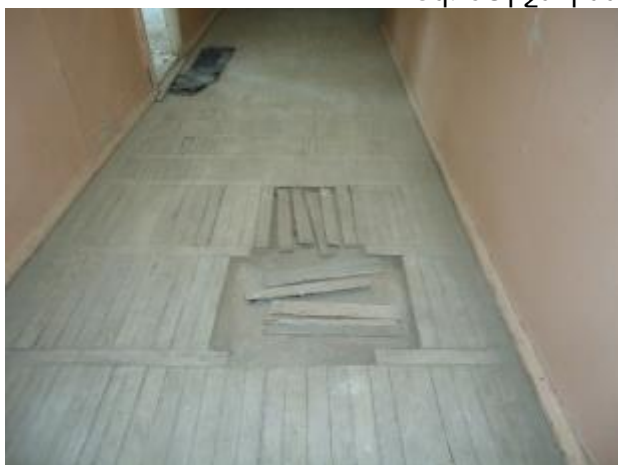
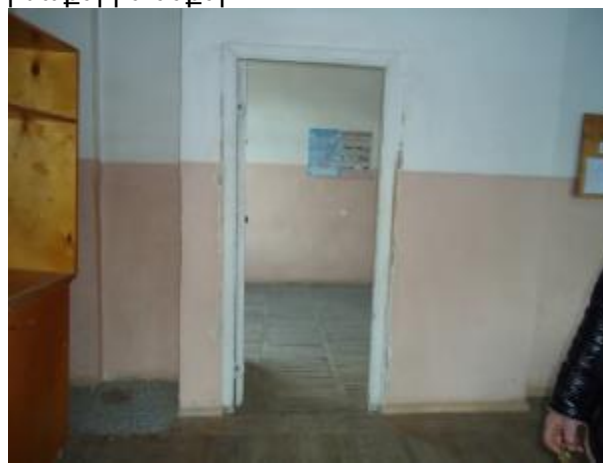
• Դպրոցի դռների և պատուհանների մոտ 60 տոկոսի տեխնիկական վիճակն անբավարար է (տես նկ. 7): Դռների ու պատուհանների փայտե շրջանակներն ու փեղկերը ձևախախտվել են: Փայտե կոնստրուկցիաների առանձին էլեմենտներ ստացել են զգալի կենսաբանական վնասվածք:

• Շենքի հատակների մոտ 60 տոկոսի տեխնիկական վիճակն անբավարար է, առանձին տեղերում վթարային՝ փայտե մանրահատակը կիսաքանդ է, սալի կները ջարդված են (տես նկ. 7):

Նկ. 7 Ներքին հարդարանքի վնասվածքների տեսքեր

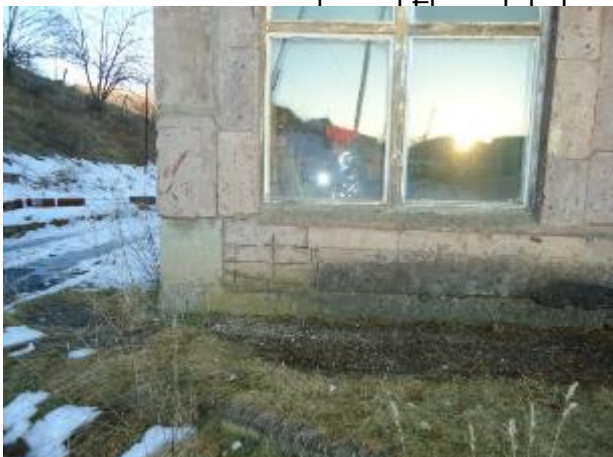
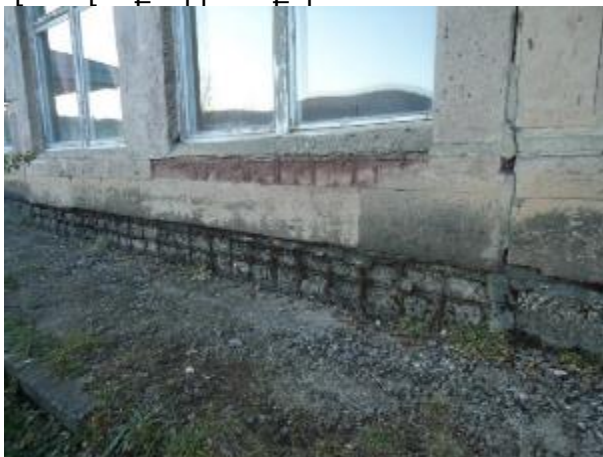
• Շենքի սավաճքի տեխնիկական վիճակն անբավարար է (տես նկ. 8), տեղ-տեղ խոտաբույսեր և ծառեր են աճել, ինչի հետևանքով մթնոլորտային տեղումների ու մակերևույթային ջրերը ներթափանցում են 2 ենքի կոնստրուկտիվ տարրերն ու հիմնատակ, պատճառ հանդիսանալով մասնաշենքերի կոնստրուկտիվ տարրերում առկան ստվածքային ներկույթներին:

Նկ. 8 Սալվածքի անբավարար վիճակի տեսքեր

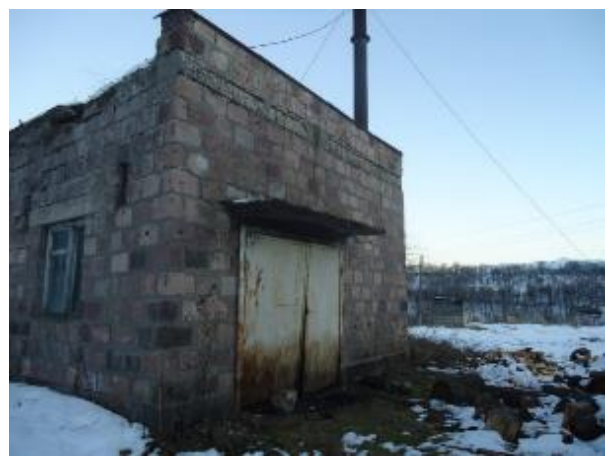
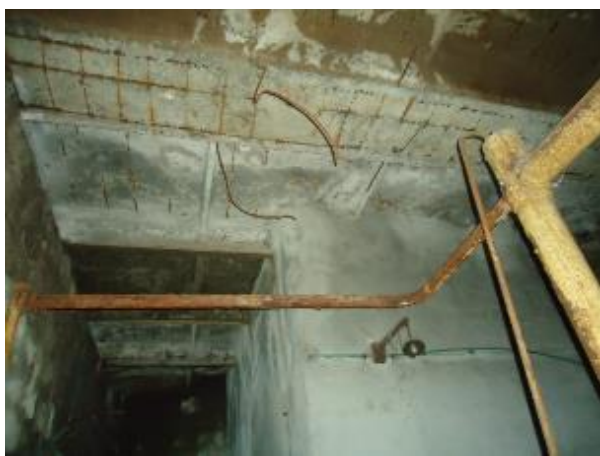
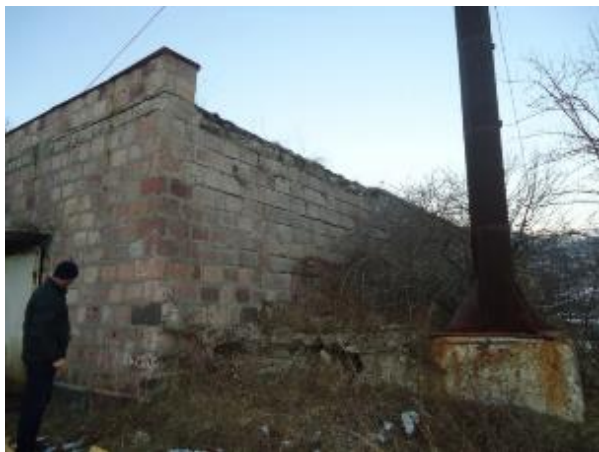
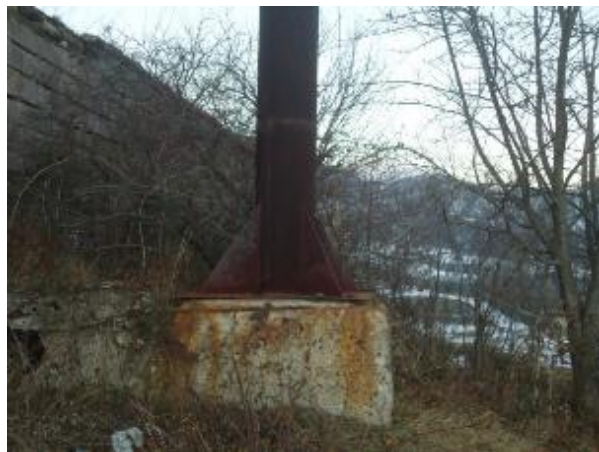
Բազմամյատարիներիշահագործման ընթացքումկաթսայատունը չիվերանորոգվել, այնգտնվում է բարձիթողի վիճակում, ինչի հետևանքով շենքի կրող և ինքնակրող կոնստրուկտիվտարրերումկանբազմաթիվվնասվածքներ, ճաքեր, ձևախախտումներ (դեֆորմացիներ) ևփլուզված տեղամասեր (տես նկ. 9):

- Կաթսայատան հարթ տանիքի գլանափաթեթային նյութերով ծածկույթը՝ ռուբերոիդը, ամբողջությամբ քայքայվել է, նրա տեխնիկական վիճակը վթարային է, որի հետևանքով մթնոլորտային տեղումների ջրերը պարբերաբար և ինտենսիվ կերպով ներթափանցել են շենքի կոնստրուկտիվ տարրերը և առաջացրել տարբեր աստիճանի վնասվածքներ: Վերնածածկի երկաթբետոնե կոնստրուկցիաների և հատկապես ե/բ գոտու ամրանների բետոնե պաշտպանիչ շերտը ուժեղ քայքայվել է, ամրանները մերկացել են ու ենթարկվել մասամբ համատարած ուժեղ կոռոզիայի և մասամբ տեղային զգալի կոռոզիայի:

- Կաթսայատան ծխատար մետաղական խողովակի միաձույլ ե/բ հիմքերը քայքայված են, ծխատար մետաղական խողովակի ամրակացումը ե/բ հիմքերի հետ խարխուլ է, բացակայում են խողովակի ձգիչները: Նման պայմաններում ծխատար խողովակի առկայությունը մեծ վտանգ է սպառնում և անհրաժեշտ է այն շուտափույթ ապամոնտաժել (տես նկ. 9):

Նկ. 9 Կաթսայատան կոնստրուկտիվ տարրերի վնասվածքների տեսքեր

3. Կաթսայատան տեխնիկական վիճակը գնահատվում է վթարային (վնասվածության աստիճանը՝ 4-րդ աստիճան), այն է՝ կրող կոնստրուկտիվ տարրերի վիճակը վթարային է, ոչ կրող կոնստրուկտիվ տարրերինը՝ խարխուլ: Կոնստրուկտիվ տարրերի՝ իրենց ֆունկցիաների սահմանափակ կատարումը հնարավոր է միայն պաշտպանական միջոցառումների կատարումից կամ կոնստրուկտիվ տարրերի լրիվ փոխելուց հետո:

6. Հաշվի առնելով այն հանգամանքը, որ բազմամյա տարիների շահագործման ընթացքում կաթսայատունը չի վերանորոգվել, այն գտնվում է բարձիթողի վիճակում և չի շահագործվում, ինչի հետևանքով շենքի կողմից նախկին ստրուկտիվ տարրերում կան բազմաթիվ վնասվածքներ, ճաքեր, ձևախախտումներ (դեֆորմացիաներ) և փլուզված տեղամասեր, գտնում ենք, որ շենքի վերականգնման աշխատանքների ծախսերը կգերազանցեն համապատասխան տեխնիկատնտեսական արդարացված ծախսերը, ուստի ավելի նպատակահարմար է կաթսայատան ապամոնտաժումը և նորի կառուցումը: Ինչ վերաբերվում է կաթսայատան ծխատար խողովակին, ապա այն պետք է շուտափույթ ապամոնտաժել, քանի որ դրա առկայությունը մեծ վտանգ է սպառնում և փլուզումը կարող է բերել մարդկային զոհերի և նյութական վնասների:
