ՀԱՍՏԱՏՈՒՄԵՄ՝**«Սեյսմանախազիծ» ՍՊԸ տնօրեն՝**_____ **Ռ. Հայրապետյան**“ _____ ” _____ **2015թ.****ԵԶՐԱԿԱՑՈՒԹՅՈՒՆ****ՀՀ Լոռու մարզի Լորուտ գյուղի մանկապարտեզի տեխնիկական վիճակի և սեյսմիկ խոցելիության մակարդակի գնահատման վերաբերյալ**

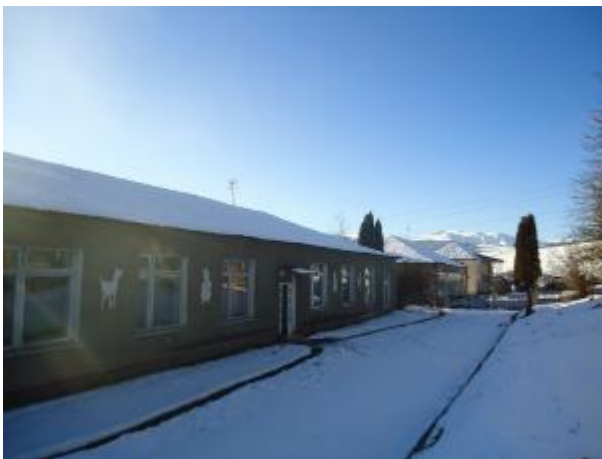
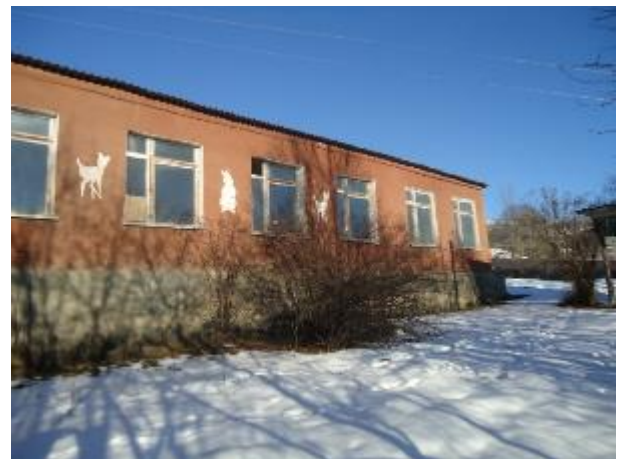
ՀՀ Լոռու մարզի Լորուտ համայնքի մանկապարտեզը կառուցվել է 1960-ական թվականին, տեղադրված է մեծ թեքությամբ տեղանքում (տես նկ. 1), մի հատվածամասում առկա է կիսանկուղ: Մանկապարտեզի շենքն ունի 13.1x27.4մ արտաքին եզրաչափերի ուղղանկյունաձև հատակագիծ: Կիսանկուղային հարկի բարձրությունը 2.8մ է (հարկի բարձրություն է դիտվել հատակից հատակ բարձրությունը), իսկ առաջին հարկինը՝ 3.4մ: Տանիքը քառալանջ է՝ արտաքին անկազմակերպ ջրահեռացմամբ:

Նկ. 1 Շենքի ճակատների տեսքեր

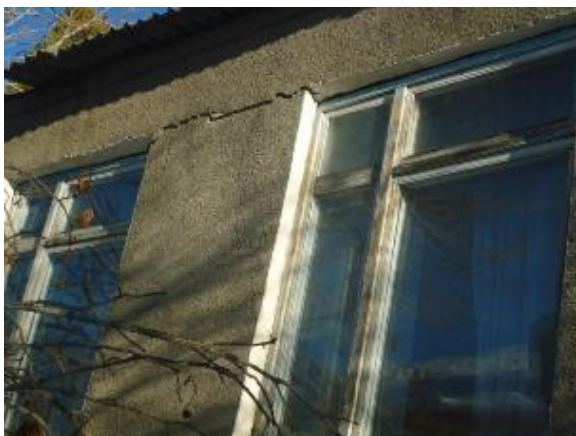
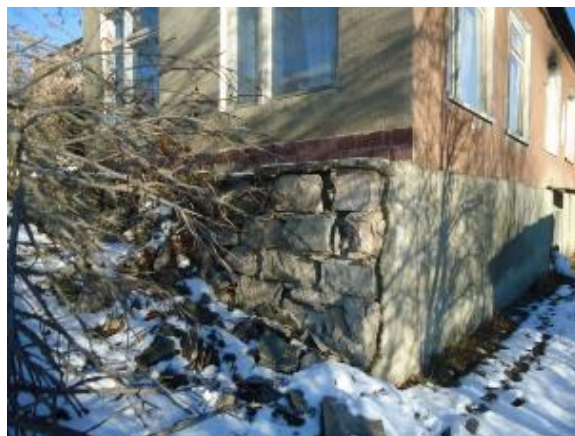
• Պատերի քարաշարվածքում կան վնասվածքներ: Պատերի քարաշարվածքում կան մինչև 10մմ բացվածքի լայնությամբ ուղղաձիգ և թեք միջանցիկ ճաքեր, որոնք ունեն նստվածքային բնույթ: Պատերի պատվանդանային մասերը և հատակից մոտ 0.5մ բարձրությամբ հատվածները գտնվում են թույլ խոնավացած վիճակում(տես նկ. 2):

Նկ. 2 Պատերի քարաշարվածքի վնասվածքների և ճաքերի տեսքեր

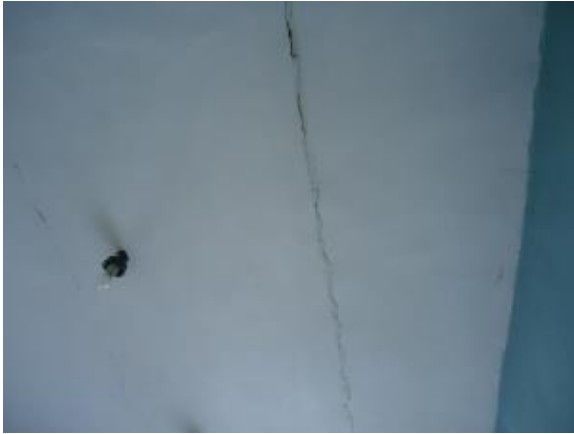
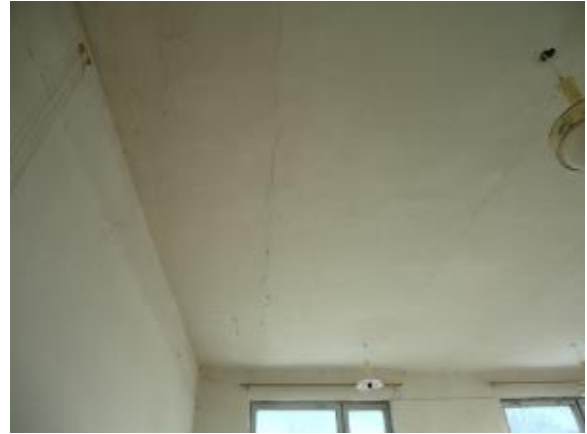
• Տեղիենունեցելվերնածածկիհավաքովիե/բսալերիմիմյանցնկատմամբմինչև7մմ տեղաշարժեր, ինչըզգալիճաքերիտեսքովարտահայտվելէսալերիմիջևկարաններիառաստաղիսվաղին

(տես նկ. 3): Ծածկերի սալերի տեղաշարժերն առաջացել են Սպիտակ հավերի չերկրաշարժի հետևանքով:

Նկ. 3 Միջհարկային ծածկերի ու վերնածածկի հավաքովի/բալերի վնասվածքի տեսքեր

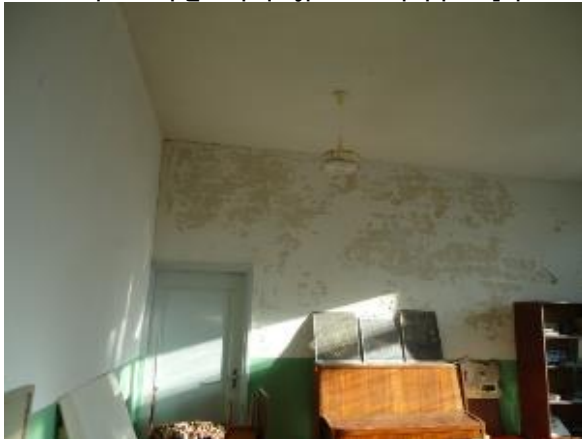
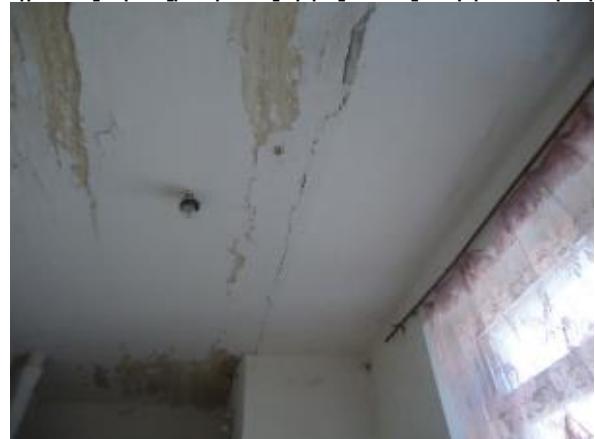
Նկ.

• Շենքի տանիքի ծածկույթը գտնվել է անբավարար վիճակում, ինչի հետևանքով մթնոլորտային տեղումների ջրերը պարբերաբար ներթափանցել են շենքի կոնստրուկտիվ տարրեր և առաջացրել զգալի վնասվածքներ (տես նկ. 4): Շահագործման ընթացքում շենքի տանիքածածկույթը վերանորոգվել է:

4 Տանիքի ցնցեր թափանցած խոլորտային տեղումների ազդեցության հետևանքով վնասվածքների տեսքեր

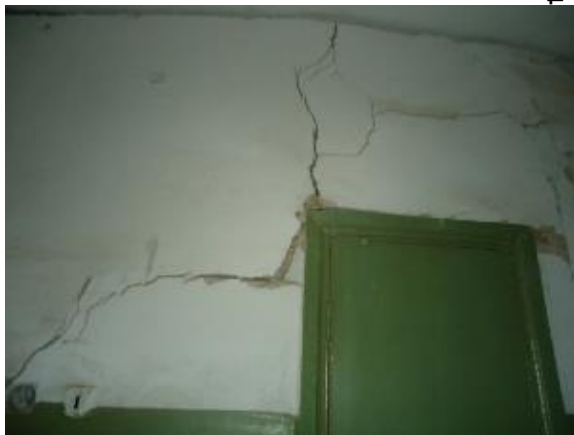
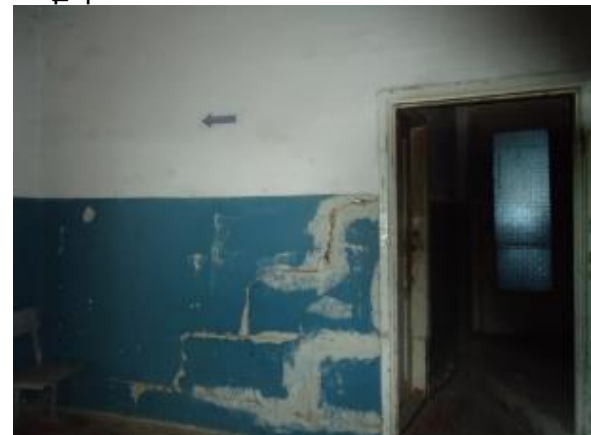
• Միջնորմներում կան մինչև 10մմ բացվածքի լայնությամբ տարբեր ուղղությունների միջանցիկ ճաքեր: Միջնորմների ամրակապումը կրող կոնստրուկցիաների հետ անբավարար է, իսկ դրանց միացման կարանների սվաղի վրա առկա են մինչև 6մմ բացվածքի լայնությամբ ճաքեր (տես նկ. 5):

Նկ. 5 Միջնորմերի վնասվածքների հնարքերի տեսքեր

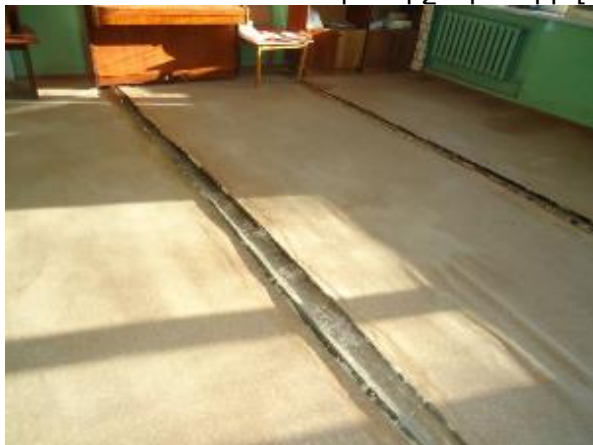
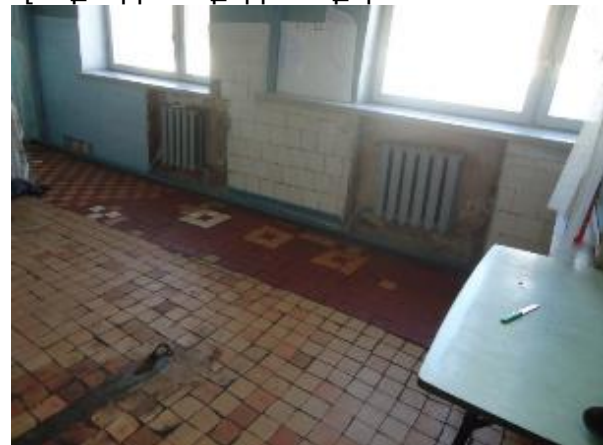
• Հատակների մեծ մասի տեխնիկական վիճակն անբավարար է (տես նկ. 6):

Նկ. 6 Հատակների, դռների ու պատուհանների վնասվածքների տեսքեր

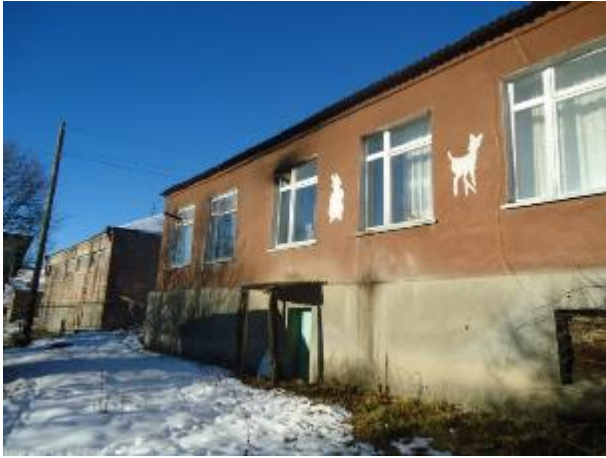
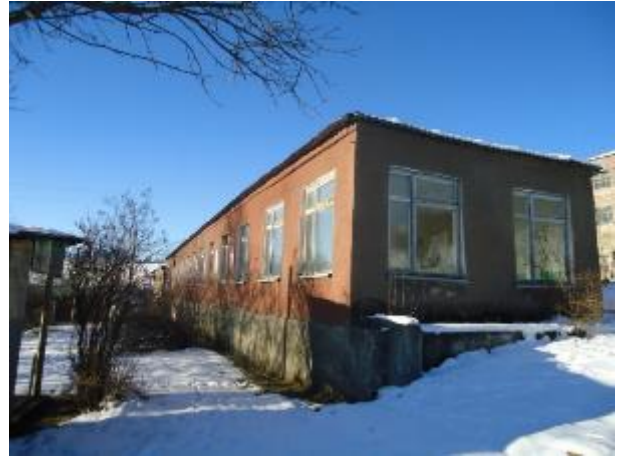
• Շենքի սալվածքը գտնվում է անբավարար վիճակում, տեղ-տեղ խոտաբույսեր են աճել, ինչի հետևանքով մթնոլորտային տեղումների ու մակերևույթային ջրերը ներթափանցում են շենքի կոնստրուկտիվ տարրերն ու հիմնատակ (տես նկ. 7):

Նկ. 7 Սավաձքի անբավարար վիճակի տեսքեր
