**ՀԱՍՏԱՏՈՒՄ ԵՄ՝****«Սեյսմանախազիծ» ՍՊԸ տնօրեն՝**\_\_\_\_\_ **Ռ. Հայրապետյան**“ \_\_\_\_\_ ” \_\_\_\_\_ **2015թ.****ԵԶՐԱԿԱՑՈՒԹՅՈՒՆ****ՀՀ Լոռու մարզի Շամուտ գյուղի դպրոցի տեխնիկական վիճակի և սեյսմիկ խոցելիության մակարդակի գնահատման վերաբերյալ**

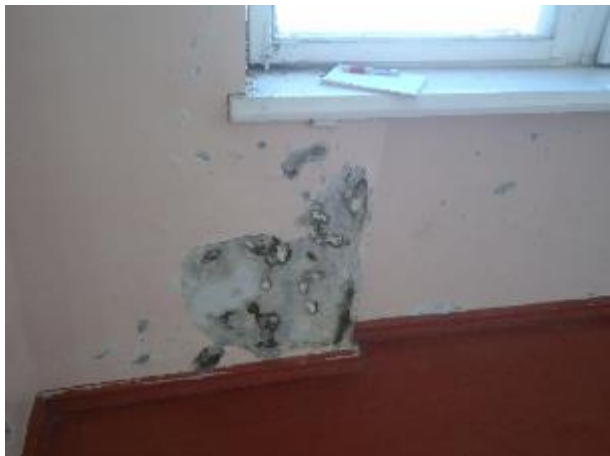
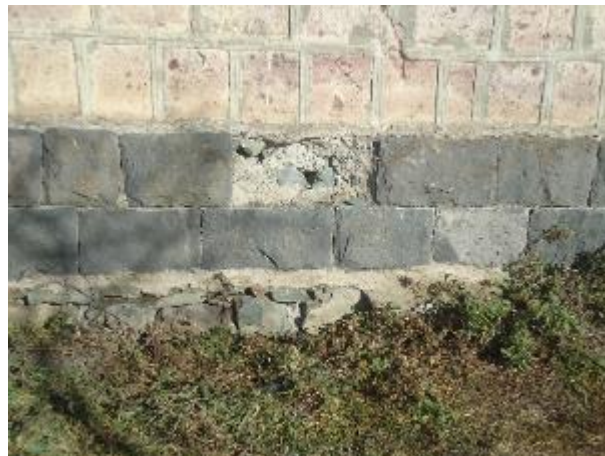
• Պատերի քարաշարվածքում կան թույլ վնասվածքներ, և դրանք ավելի շատ արտահայտված են հատկապես այն տեղերում, որտեղ տանիքի ջրահեռացման խողովակների ցջրերը թափվել են պատի վրա: Պատերի քարաշարվածքի ընդհանուր մակերեսի մոտ 5 տոկոսում կան մինչև 3 մմ բացվածքի լայնությամբ ուղղաձիգ և թեք միջանցիկ ճաքեր, որոնք ունեն ստվածքային բնույթ: Պատերի պատվանդանային մասերը և հատակից մոտ 0.5 մ բարձրությամբ հատվածները գտնվում են խոնավ լիճակում (տես նկ. 2):

Նկ. 2 Պատերի խոնավացումների և վնասվածքների տեսքեր

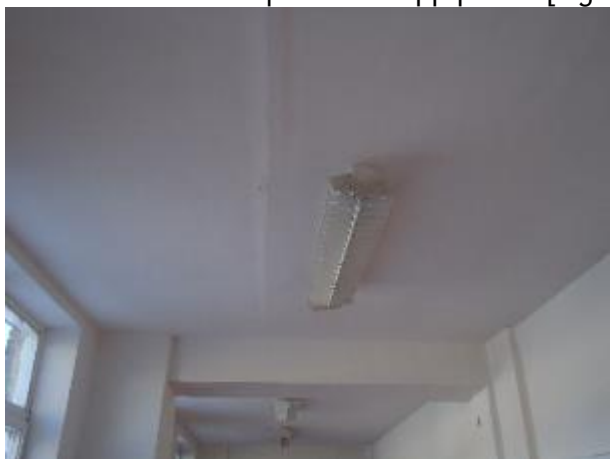
• Տեղի են ունեցել միջհարկային ծածկերի ու վերնածածկի հավաքովի ե/բ սալերի միմյանց նկատմամբ մինչև 3 մմ տեղաշարժեր, ինչը թույլ ճաքերի տեսքով արտահայտվել է սալերի միջև կարանների առաստաղի վերանորոգված և ներկված սվաղին (տես նկ. 3): Ծածկերի սալերի տեղաշարժերն առաջացել են Սպիտակի ավերիչ երկրաշարժի հետևանքով:

Նկ.3 Ծածկերի հավաքովի/բսալերի միմյանց նկատմամբ տեղաշարժերի տեսքեր

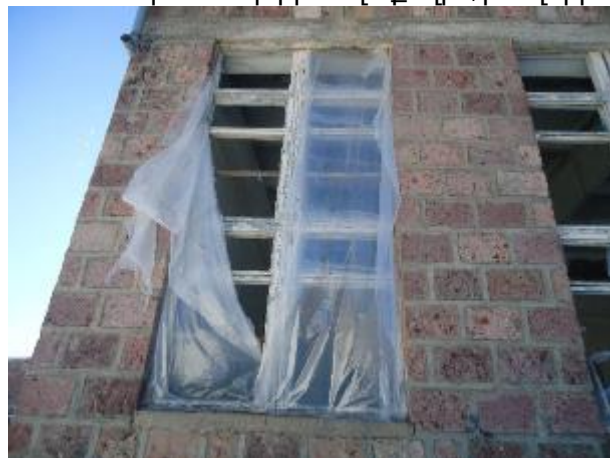
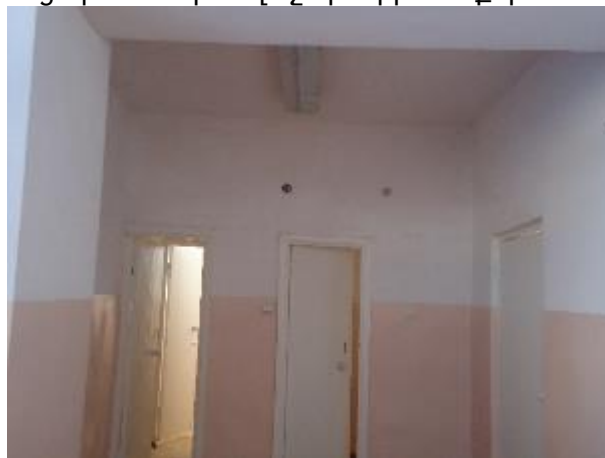
- Դպրոցի բոլոր մասնաշենքերի դռների ու պատուհանների փայտե շրջանակներն ու փեղկերը ձևախախտվել են:

Փայտե կոնստրուկցիաների առանձին էլեմենտներ ստացել են զգալի կենսաբանական վնասվածքներ անց տեխնիկական վիճակը անբավարար է (տես նկ. 4):

Նկ. 4 Դռների օպատուհանների վնասվածքների տեսքեր

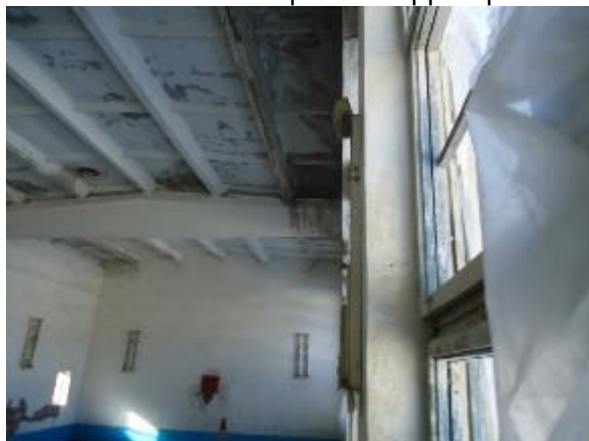
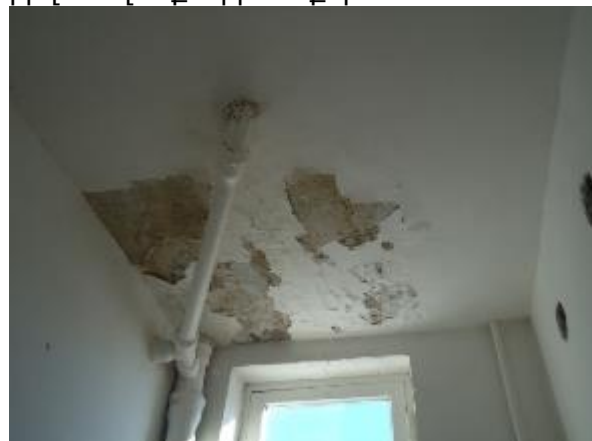
- Մարզադահլիճի տանիքի ծածկույթը գտնվում է անբավարար վիճակում, ինչի հետևանքով մթնոլորտային տեղումների ջրերը պարբերաբար ներթափանցել են շենքի կոնստրուկտիվ տարրեր և առաջացրել զգալի վնասվածքներ (տես նկ. 5):

Նկ. 5 Տանիքից ներթափանցած մթնոլորտային տեղումների ջրերի ազդեցությունից առաջացած վնասվածքների տեսքեր

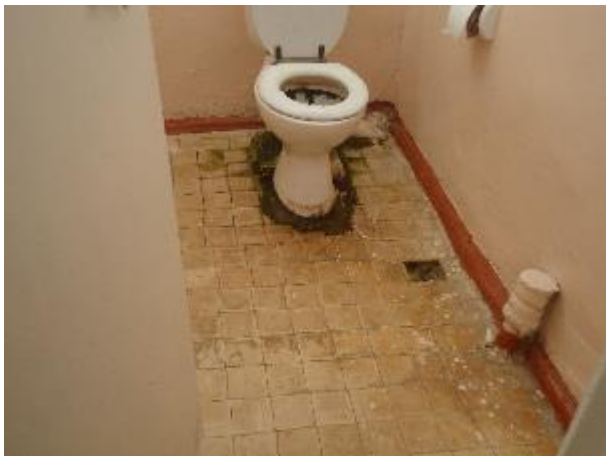
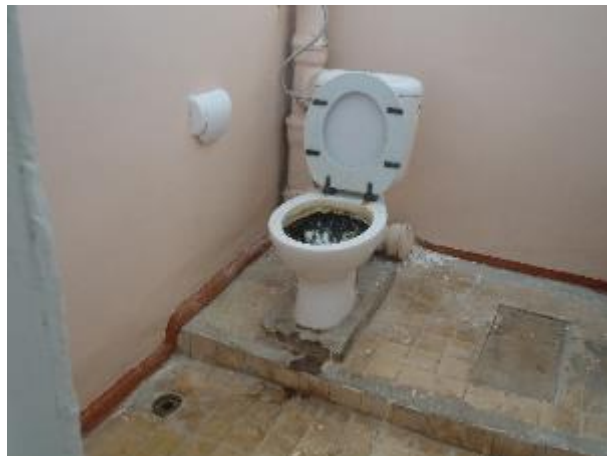
- Սանհանգույցներում տիրում է անթույլատրելի սանիտարահիգիենիկ պայմաններ (տես նկ. 6)

Նկ. 6 Սանհանգույցների վնասվածքների տեսքեր

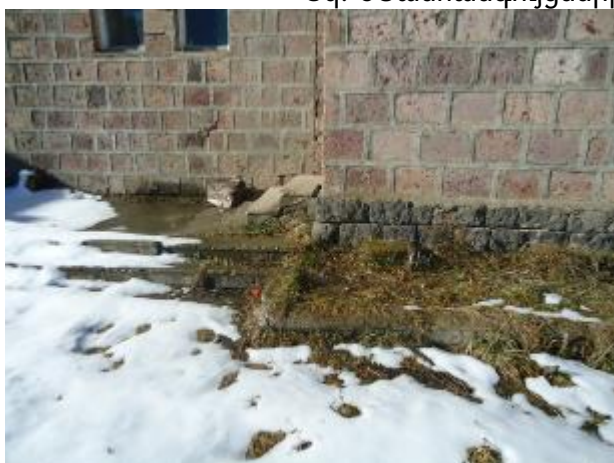
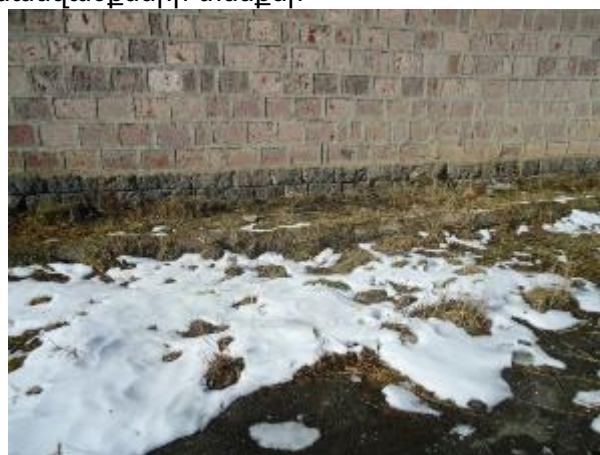
- Շենքերի սվաճքի տեխնիկական վիճակն անբավարար է, տեղ-տեղի ոտաբույսեր են աճել,

ինչի հետևանքով մթնոլորտային տեղումների ու մակերևույթային ջրերը ներթափանցում են շենքի կոնստրուկտիվ տարրերն ու իմնատակ,

պատճառ հանդիսանալով մասնաշենքերի կոնստրուկտիվ տարրերում առկա ստվածքային ներկայություններին (տես նկ. 7):

Նկ. 7 Սալվածքի անբավարար վիճակի տեսքեր
