ՀԱՍՏԱՏՈՒՄ ԵՄ՝**«Սեյսմանախազիծ» ՍՊԸ տնօրեն՝**_____ **Ռ. Հայրապետյան**“ _____ ” _____ **2015թ.****ԵԶՐԱԿԱՑՈՒԹՅՈՒՆ****ՀՀ Լոռու մարզի Աթան գյուղի դպրոցի տեխնիկական վիճակի և սեյսմիկ խոցելիության մակարդակի գնահատման վերաբերյալ**

Սույն եզրակացությունը տրվում է համաձայն ԱՌՆԱՊ հիմնադրամի և «Սեյսմանախազիծ» ՍՊԸ միջև 01.12.2015թ. կնքված թիվ ԱՍ-01/15 պայմանագրի: Եզրակացություն տալու նպատակով «Սեյսմանախազիծ» ՍՊԸ կողմից (Շենքերի և շինությունների տեխնիկական վիճակի հետազննության Պետ. լիցենզիա N13374 տրված 08.09.2009թ.) կատարվել է ՀՀ Լոռու մարզի Աթան համայնքի դպրոցի (այսուհետ շենք) ակնադիտական հետազննություն, չափագրման և լուսանկարման աշխատանքներ

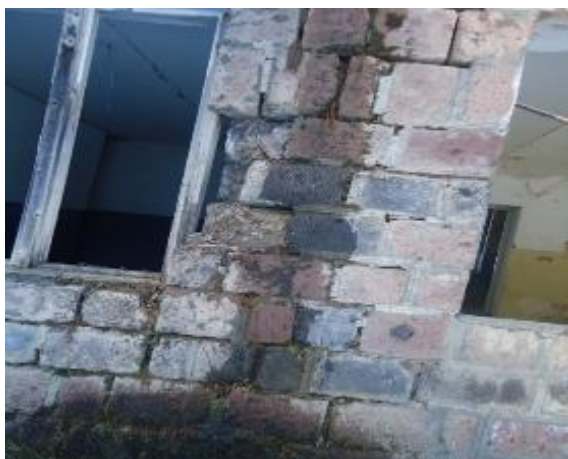
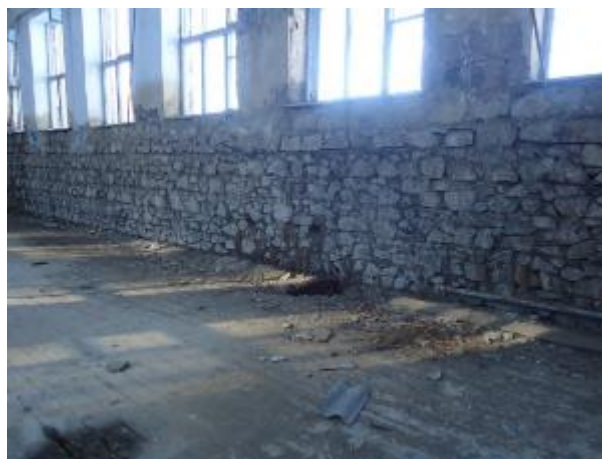
- Միահարկմասնաշենքիպատերումկանուժեղվնասվածքներ: Պատերիքարաշարվածքըուժեղհողմնահարվելէ, առանձինտեղերումտեղիէունեցելքարաշարվածքիշերտավորում, պատերումկանմինչև 5մմբացվածքիլայնությամբտարբերուղղություններիճաքեր, որոնքմիջանցիկենևունեննստվածքայինբնույթ: Պատերիպատվանդանային մասերը և հատակից մոտ 0.5մբարձրությամբհատվածամասերըգտնվումենգերխոնավիճակում, մարզադահլիճիպատերիներսիկողմիսվաղըթափվելէ, իսկքարաշարվածքումկիրառվածշաղախըկորցրելէամրությանզգալիպաշար (տեսնկ. 2):

Նկ. 2 Միահարկ մասնաշենքի պատերի քարաշարվածքի վնասվածքների և ճաքերի տեսքեր

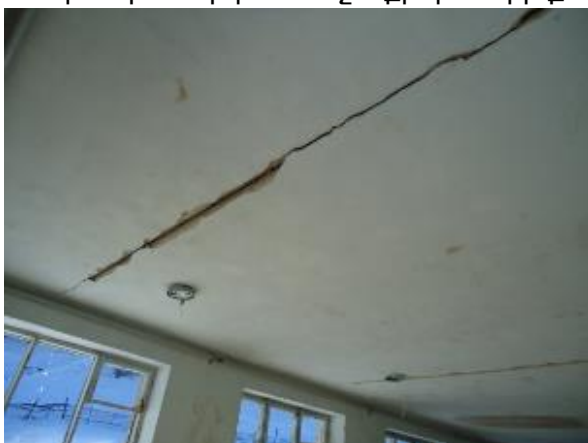
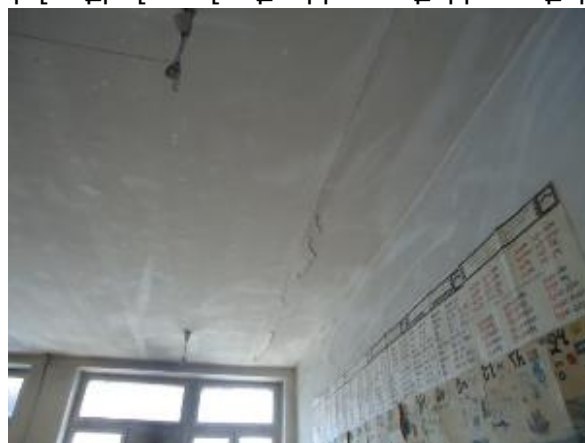
- Տեղիենունեցելմիջհարկայինծածկերիուվերնածածկիհավաքովիե/բսալերիմիմ յանցնկատմամբմինչև 3մմտեղաշարժեր, ինչըթույլճաքերիտեսքովարտահայտվելէսալերիմիջևկարաններիառաստաղիվերանորո գվածններկվածսվաղին (տեսնկ. 3): Ծածկերիսալերիտեղաշարժերնառաջացելեն Սպիտակիավերիչերկրաշարժիհետևանքով,շենքիմիկրոտատանումներից, ինչպեսնաևպատերիթույլդեֆորմացիաներիհետևանքով, որոնքէլիրենցիերթինառաջացելենհիմնատակի գրունտիանհավասարաչափնստվածքիպատճառով:

Նկ.3 Միջհարկային ծածկերի օվերնաձածկի հավաքովի/բաւերի վնասվածքի տեսքեր

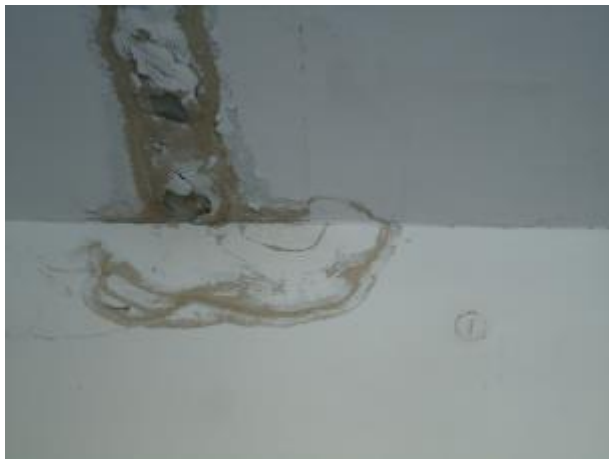
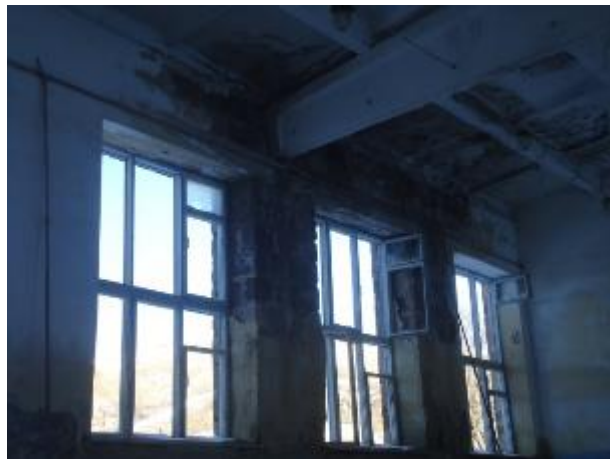
• Դպրոցի մասնաշենքերի տանիքների հասքոշի ֆերյա ծածկույթը չի վերանորոգվել և գտնվում է անմխիթար վիճակում, ինչի հետևանքով թնօլորտային տեղումների ջրերը ներթափանցել են շենքի կոնստրուկտիվ տարրեր և առաջացրել վնասվածքներ (տեսնկ. 4):

Նկ. 4 Մթնոլորտային տեղումների ջրերի ազդեցությունից առաջացած վնասվածքների տեսքեր

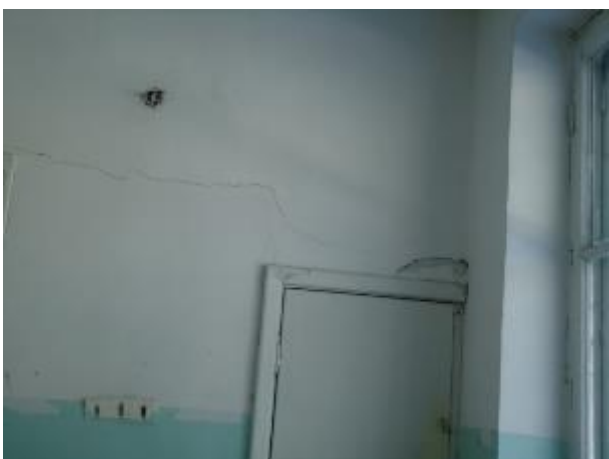
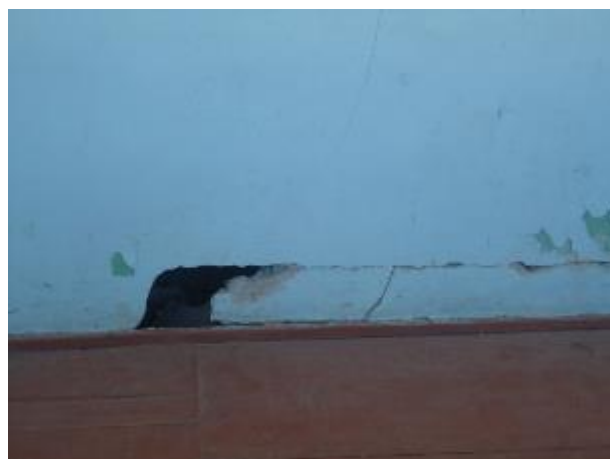
• Միջնորմներում կան մինչև 2-8 մմ բացվածքի լայնությամբ տարբեր ուղղություններով միջանցիկ ճաքեր:

Միջնորմների համրակապում ըկրող կոնստրուկցիաների հետևանքավարար է, իսկ դրանց միացման կարանների սվաղին վրա առկա են մինչև 3-5 մմ բացվածքի լայնությամբ ճաքեր (տեսնկ. 5):

Նկ. 5 Միջնորմների վնասվածքների հնաքերի տեսքեր

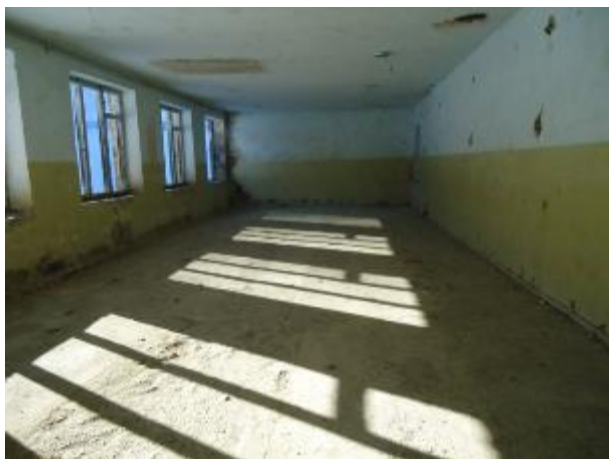
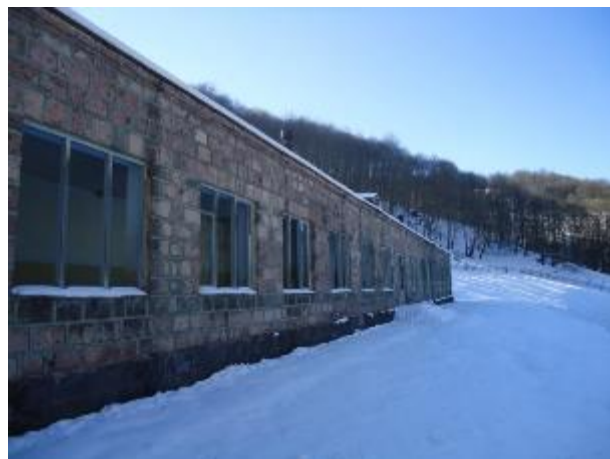
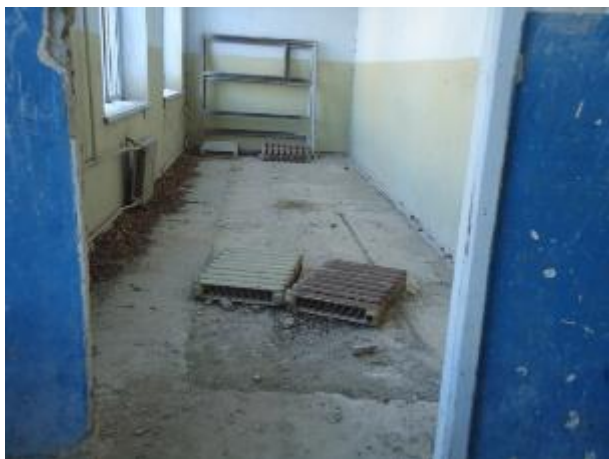
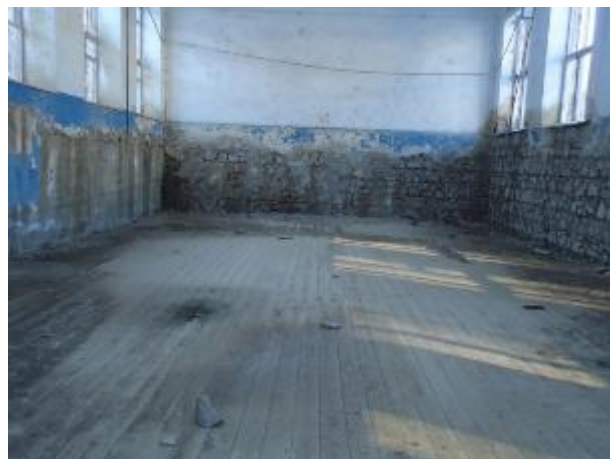
• Աշակերտների թվաքանակի նվազեցման պատճառով միահարկ մասնաշենքը վերջին տարիներին չի շահագործվել և մասնաշենքի ներքին հարդարանքի, դռների, պատուհանների և հատակների տեխնիկական վիճակը գհանատվում է վթարային (տեսնկ. 6):

Նկ. 6 Միահարկ մասնաշենքի ներքին հարդարանքների, հատակների, դռների օպատուհանների վնասվածքների տեսքեր

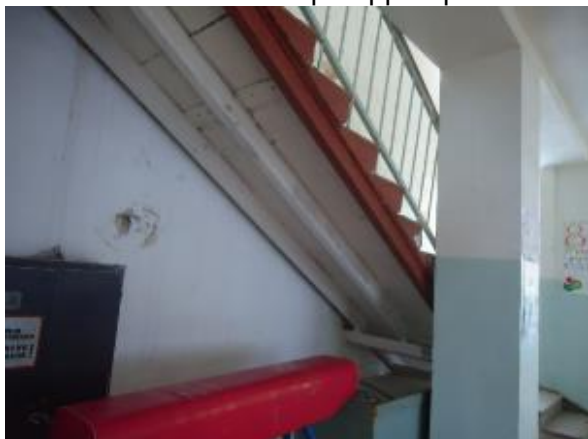
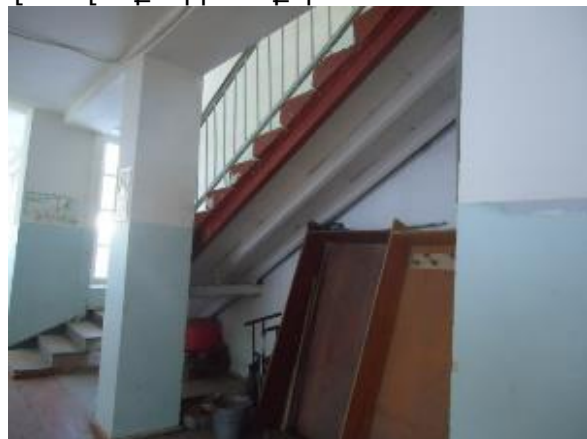
• Սանդուղքների տեխնիկական վիճակը բավարար է, պողպատե հեծաններն ու թեքահեծանները առանձին տեղերում են թարկվել են տեղային թույլ կոռոզիայի, հատավոր հավաքովի ե/բաստիճանները թույլ տեղաշարժվել են միմյանց նկատմամբ, ինչը թույլ ճաքերի տեսքով արտահայտվել է աստիճանների միջև կարանների առաստաղի սվաղին (տեսնկ. 7):

Նկ. 7 Սանդուղքների վնասվածքների տեսքեր

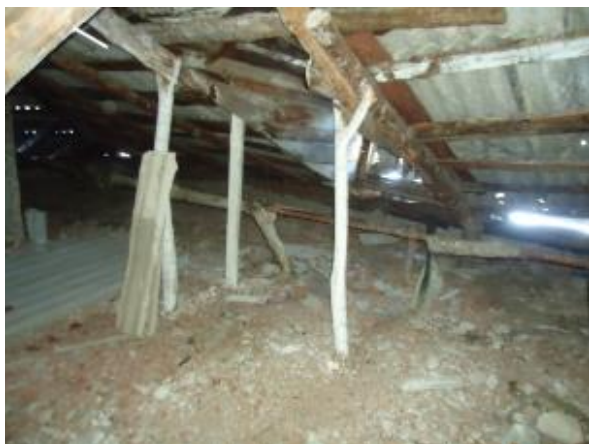
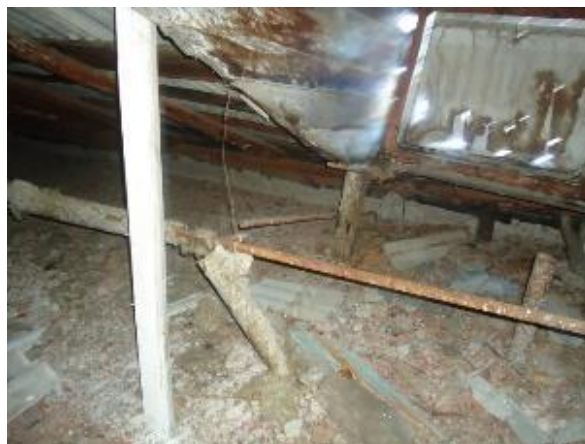
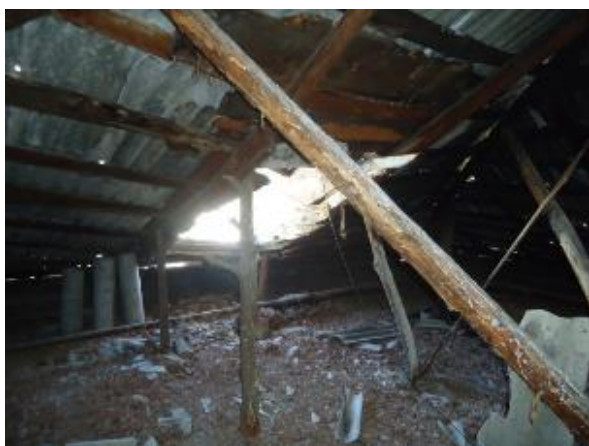
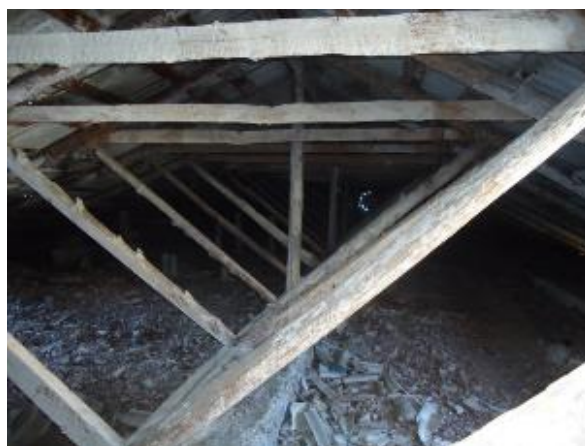
• Երկհարկանի մասնաշենքի տանիքի շինարարական աշխատանքներն իրականացվել են հետևյալ թերություններով (տեսնկ. 8).

- որոշ տեղերում ծածկն առտքերի հենված են մարդակի վրա ընդամենը 3-6 սմ-ով, և կապված չեն միմյանց հետ մետաղակապերով,

- որոշ տեղերում ծածկն առտքերի կորմնափայտերի համրակապումն անբավարար է, դրանք կապված չեն միմյանց հետ ու լորակապերով կամ մետաղակապերով,

- բազմաթիվ կանգնակներ, թեքաններ, մարդակների իրականացված են փոքր չափերի լայնական հատույթով, ինչի հետևանքով դրանք չունեն բավարար կայունություն, ինչի հետևանքով որոշ տեղամասերում դրանք քանդվել են և շահագործմանը նթացքում կատարվել են մասնակի նորոգումներ:

- առանձին տեղերում կանգնակների միջև ուղղաձիգ կապերի քանակն անբավարար է,
- տակդիրներն ունեն փոքր չափեր և կապված չեն կանգնակների հետ,
- փայտյակոնստրուկցիաների առանձին էլեմենտներ ստացել են ուժեղ կենսաբանական վնասվածքներ: Որոշ կանգնակներ, թեքաններ, մարդակներն ունեն 5-15 մմ բացվածքի լայնությամբ երկայնական ճաքեր:

Նկ. 8 Տանիքի կոնստրուկտիվ տարրերի թերությունների օվնսվածքների տեսքեր

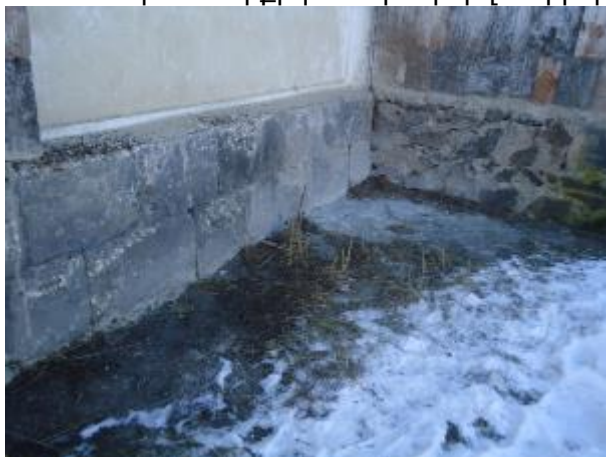
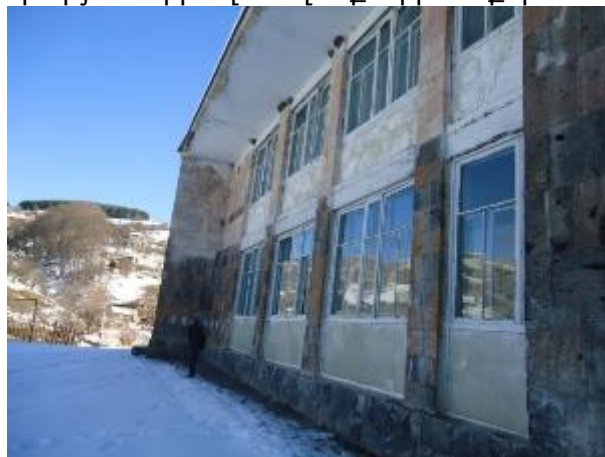
- Շենքերի սավալածքի տեխնիկական վիճակն անբավարար է, տեղ-տեղ խոտաբույսեր են աճել, ինչի հետևանքով մթնոլորտային տեղումների օմակերևույթային ջրերը ընդթափանցում են ենթիկոնստրուկտիվ տարրերն ու հիմնատակ, պատճառ հանդիսանալով մասնաշենքերի կոնստրուկտիվ տարրերում առկան ստվածքային երևույթներին (տեսնկ. 9):

Նկ. 9 Սալվաճքի անբավարար վիճակի տեսքեր
