**ՀԱՍՏԱՏՈՒՄ ԵՄ՝****«Սեյսմանախազիծ» ՍՊԸ տնօրեն՝****Ռ. Հայրապետյան****“ \_\_\_\_\_ ” \_\_\_\_\_ 2015թ.****ԵԶՐԱԿԱՑՈՒԹՅՈՒՆ****ՀՀ Լոռու մարզի Քարինջ գյուղի դպրոցի տեխնիկական վիճակի և սեյսմիկ խոցելիության մակարդակի գնահատման վերաբերյալ**

Սույն եզրակացությունը տրվում է համաձայն ԱՌՆԱՊ հիմնադրամի և «Սեյսմանախազիծ» ՍՊԸ միջև 01.12.2015թ. կնքված թիվ ԱՍ-01/15 պայմանագրի: Եզրակացություն տալու նպատակով «Սեյսմանախազիծ» ՍՊԸ կողմից (Շենքերի և շինությունների տեխնիկական վիճակի հետազննության Պետ. լիցենզիա N13374 տրված 08.09.2009թ.) կատարվել է ՀՀ Լոռու մարզի Քարինջ համայնքի դպրոցի (այսուհետ շենք) ակնադիտական հետազննություն, չափագրման և լուսանկարման աշխատանքներ

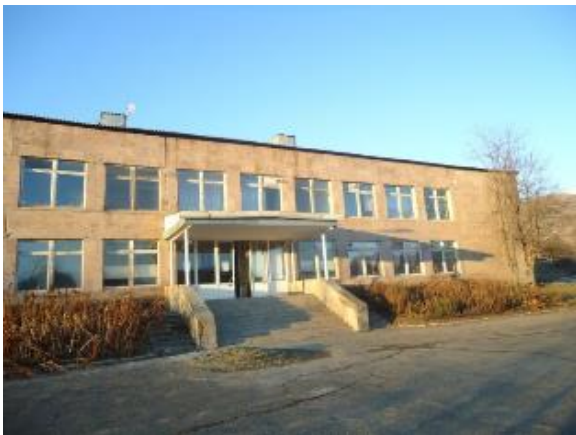
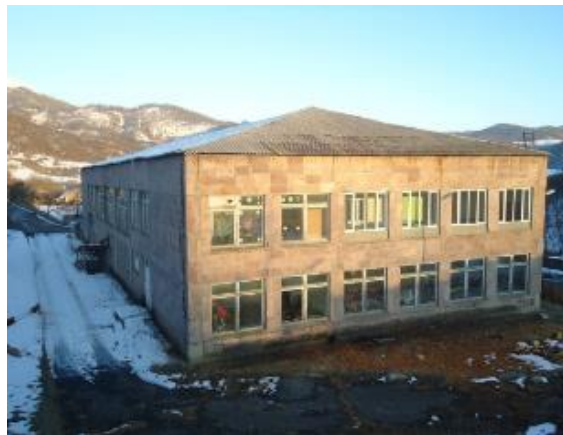
Նկ.1 Շենքի ճակատների տեսքեր

Լոռու մարզի Քարինջ համայնքի դպրոցի շենքը կառուցվել է 1985 թվականին: Դպրոցը կազմված է մեկ երկհարկ մասնաշենքից և կաթսայատնից (տես նկ. 1, 2): Ուսումնական մասնաշենքն իր մեջ ներառում է նաև մարզադահլիճը: Այն ուղղանկյունաձև, 18.0x42.0մ արտաքին եզրային առանցքաչափերով, 3.3մ հարկերի բարձրությամբ (հարկի բարձրություն էդիտվել հատակից հատակ բարձրությունը) շենք է: Շենքի առաջին հարկի հատակի նիշը բարձր է տեղանքի համահարթեցման նիշից մոտ 150սմ-ով: Մարզադահլիճի բարձրությունը

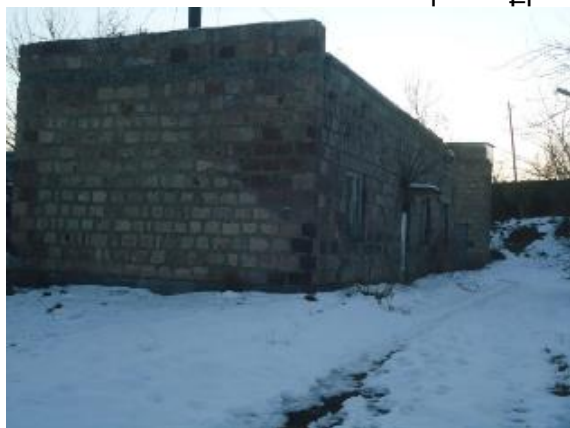
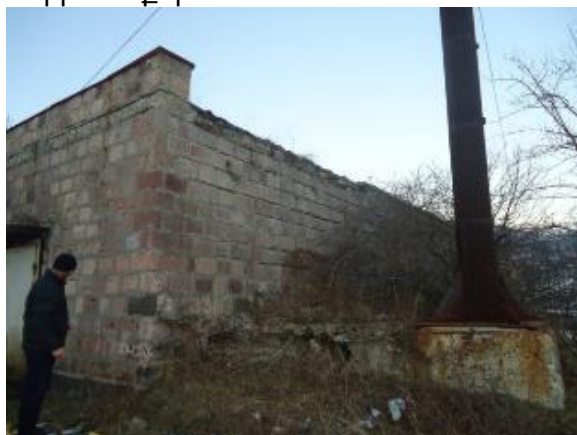
Նկ. 2 Կաթսայատան տեսքերը

Կաթսայատունը մեկ հարկանի, 7.5x16.2 մ արտաքին եզրային առանցքաչափերով, 4.5 մ բարձրությամբ շինություն է:

Կաթսայատան կոնստրուկտիվ լուծումը իրականացված է քարե շարվածքի կողպատերով: Պատերն իրականացվել են կանոնավոր ձևի կտրվածքի տուֆաքարերի շարվածքով, ցեմենտավազային շաղախով, ունեն 40 սմ հաստություն: Ծածկն իրականացված է հավաքովի ե/բ կողավոր սալերով: Տանիքը հարթ է, արտաքին անկազմակերպ ջրահեռացմամբ, ծածկույթն իրականացվել է գլանափաթեթային նյութերով՝ ռուբերոիդով:
