ՀԱՍՏԱՏՈՒՄ ԵՄ՝**«Սեյսմանախազիծ» ՍՊԸ տնօրեն՝**_____ **Ռ. Հայրապետյան**“ _____ ” _____ **2015թ.****ԵԶՐԱԿԱՑՈՒԹՅՈՒՆ****ՀՀ Լոռու մարզի Աթան գյուղի դպրոցի տեխնիկական վիճակի և սեյսմիկ խոցելիության մակարդակի գնահատման վերաբերյալ**

Սույն եզրակացությունը տրվում է համաձայն ԱՌՆԱՊ հիմնադրամի և «Սեյսմանախազիծ» ՍՊԸ միջև 01.12.2015թ. կնքված թիվ ԱՍ-01/15 պայմանագրի: Եզրակացություն տալու նպատակով «Սեյսմանախազիծ» ՍՊԸ կողմից (Շենքերի և շինությունների տեխնիկական վիճակի հետազննության Պետ. լիցենզիա N13374 տրված 08.09.2009թ.) կատարվել է ՀՀ Լոռու մարզի Աթան համայնքի դպրոցի (այսուհետ շենք) ակնադիտական հետազննություն, չափագրման և լուսանկարման աշխատանքներ

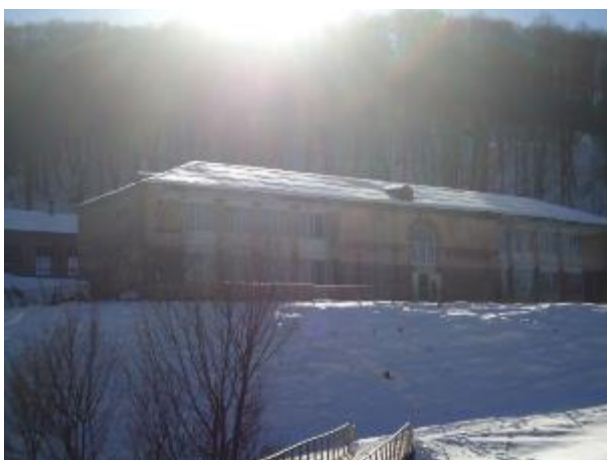
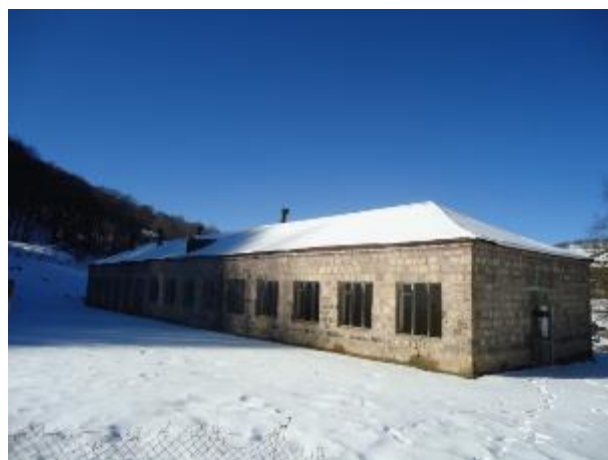
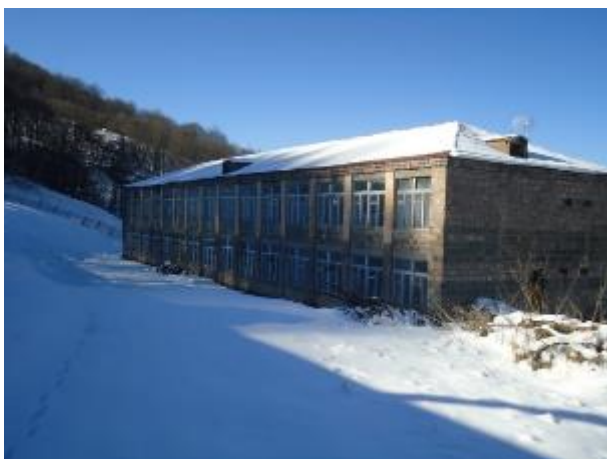
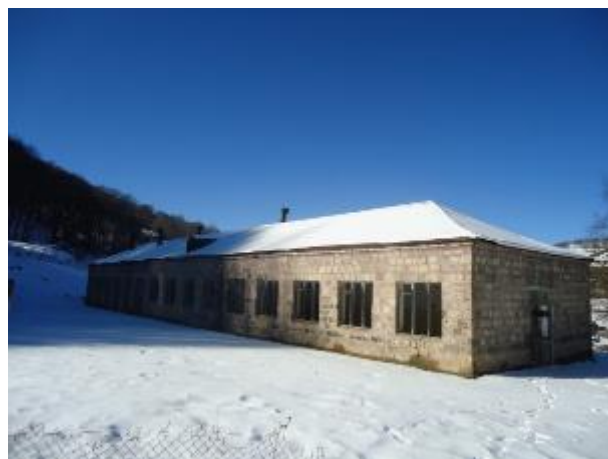
Լոռու մարզի Աթան համայնքի դպրոցը, որը գրանցված է անշարժ գույքի գնահատման թիվ 969133 առ 21.01.2002թ. վկայականով, կառուցվել է 1972 թվականին, տեղադրված է մեծ թեքությամբ տեղանքում (տես նկ. 1), որի հետևանքով մասնաշենքերը տեղադրված են առանձին հարթակների վրա, որոնք միմյանցից տարանջատվում են: Ի տարբերություն տիպարային նախագծի, փաստացի դպրոցի մասնաշենքերը չունեն իրար կապող միջանցքներ: Շենքերի առաջին հարկերի հատակների նիշերը բարձր են տեղանքի համահարթեցման նիշից մոտ 30-60սմ-ով,

Նկ. 1 Մասնաշենքի ճակատների տեսքեր
